# Rapport d'enquête technique

**NAUFRAGE DU CHALUTIER AR-LOUARN  
LE 17 NOVEMBRE 2015 À 13,5 MILLES DE LA COTINIÈRE  
(DEUX VICTIMES)**

Bureau d'enquêtes sur les événements de mer

Rapport publié : septembre 2016

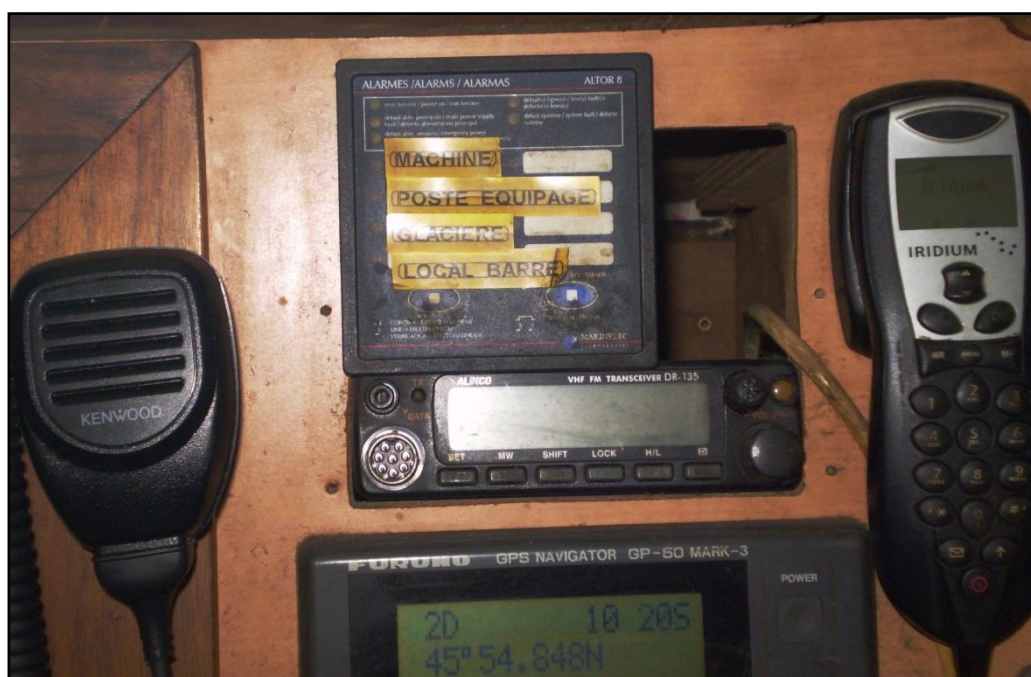
Annexe C1 : Renvoi d'alarmes de montée d'eau en passerelle

La centrale d'alarme est normalement alimentée dès que l'installation électrique du bord est sous tension. Les 4 compartiments sous surveillance sont : la cale à poissons, le poste équipage, le compartiment moteur, le local appareil à gouverner. Lorsqu'une alarme est activée par la montée d'un flotteur, celle-ci ne cesse qu'après avoir été acquittée, même si le flotteur redescend.

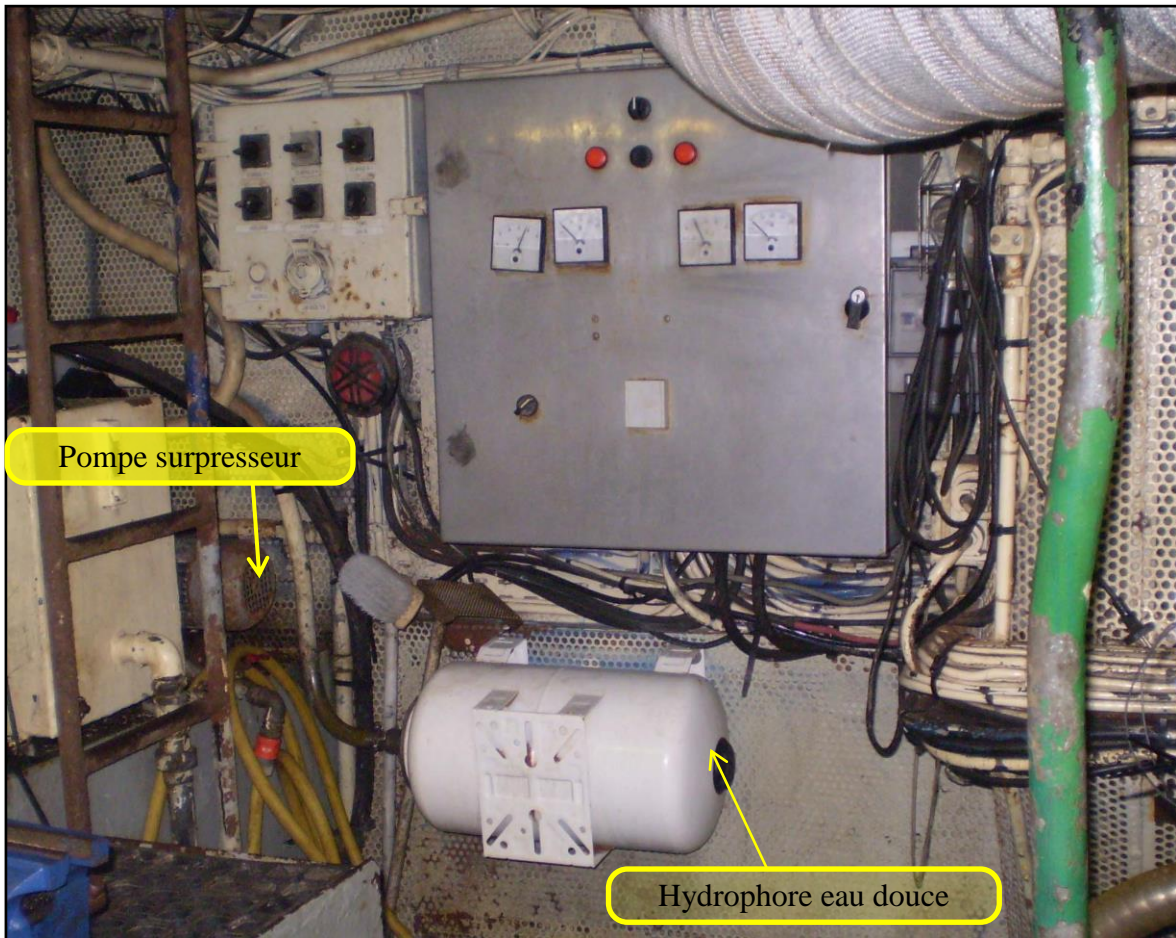
Annexe C3 : surpresseur eau douce

Sur la cloison machine bâbord avant, un ballon de quelques litres est maintenu en pression par une pompe. La pompe (surpresseur) ne démarre que lorsqu'un robinet d'eau douce est ouvert (dont un se trouve en machine, à proximité du ballon).

Une fuite sur le circuit d'eau douce, due à la rupture du tuyau de refoulement de l'hydrophore, ne pourrait cependant entraîner une gîte significative sur bâbord, car :

- la capacité de l'hydrophore est de quelques litres,
- la pression ne s'établit que si le surpresseur fonctionne,
- la caisse eau douce était vide, ou quasiment vide.

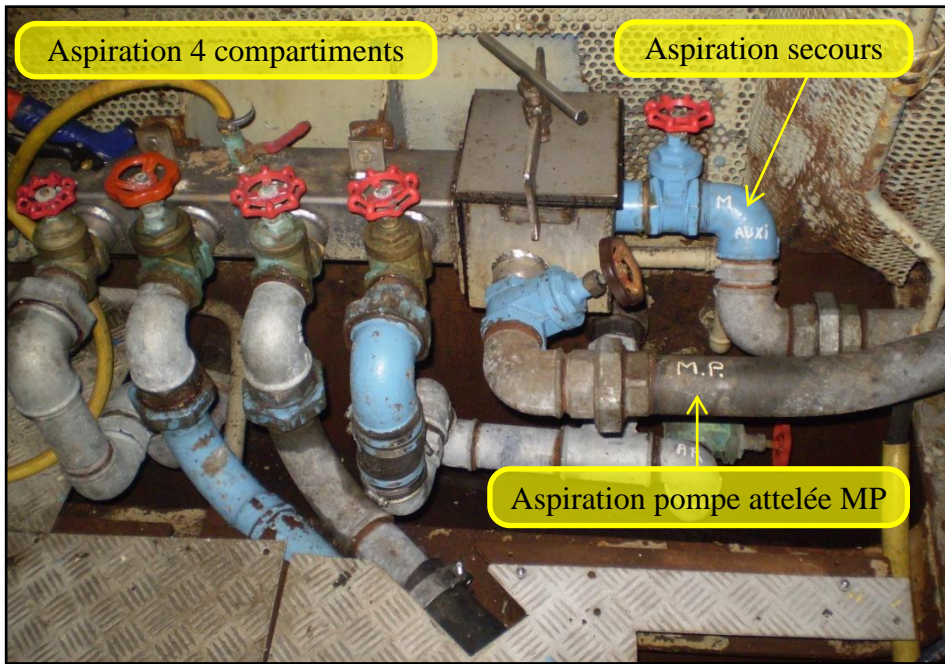
Annexe C4 : clarinette assèchement

L'équipage constate que de l'eau, dont l'origine n'est pas établie, s'écoule à partir d'un tuyau cassé à hauteur d'un raccord, situé près de la descente en cale, sous la clarinette des vannes d'assèchement (cf. Annexe C4). L'équipage ne trouve pas les pinoches (qui sont a priori rangées dans l'armoire machine) et ne parvient à stopper la fuite qu'en obstruant le tuyau avec la main. L'équipage dispose le circuit d'assèchement, puis le matelot mécanicien se rend sur le pont principal pour confectionner une pinoche à l'aide d'une cale en bois ; il constate alors la présence d'eau sur l'arrière du parc à poissons.

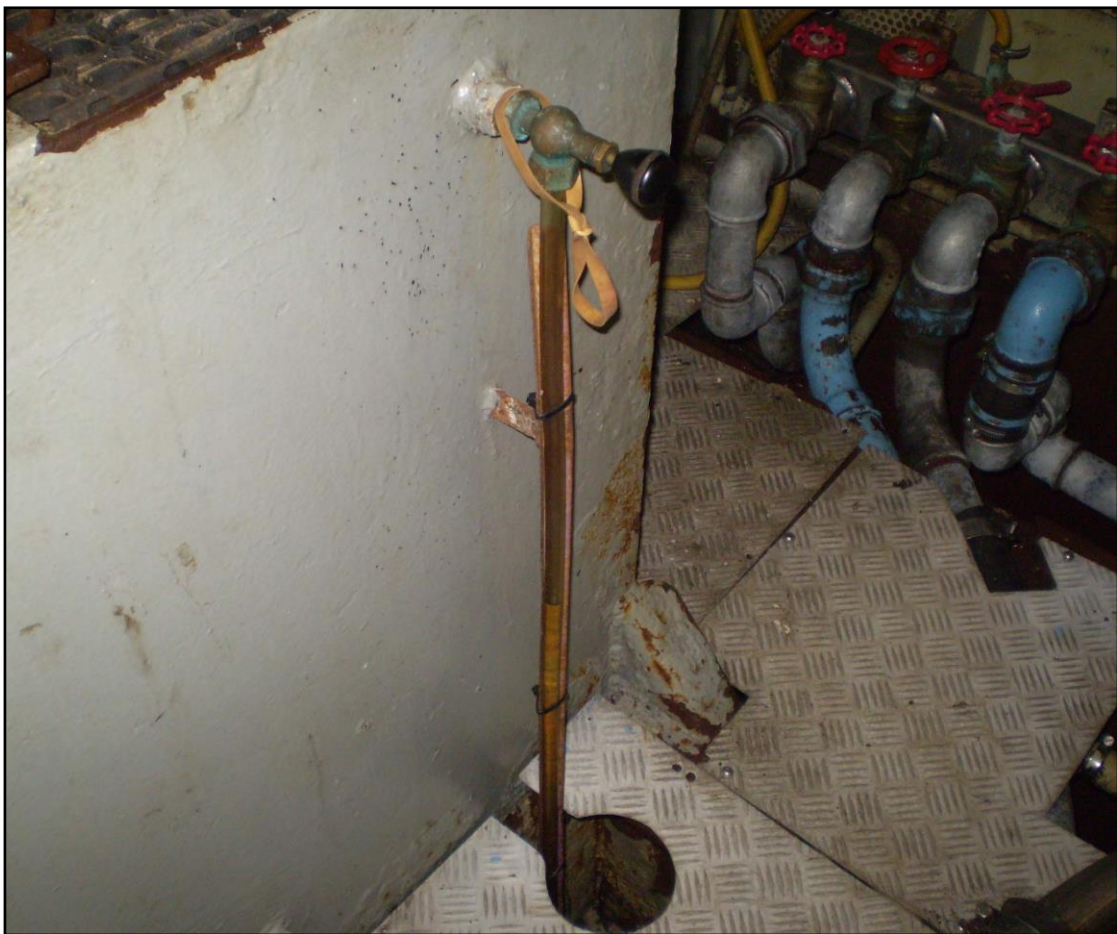
Annexe C5 : monture de niveau sur caisse gasoil

Le matelot mécanicien précise que le transfert de gasoil de bâbord vers tribord a été effectué selon les indications de l'armateur. Le résultat du transfert ne peut cependant être contrôlé que par l'observation des montures de niveau (non graduées) de chaque ballast (cf. Annexe C5).
