Rapport d'enquête simplifié

**ACCIDENT DU TRAVAIL MARITIME À BORD DU CHALUTIER ALF,
LE 21 MARS 2013 À 35 MILLES DE MILFORD HAVEN (UK)**

Rapport publié : décembre 2013

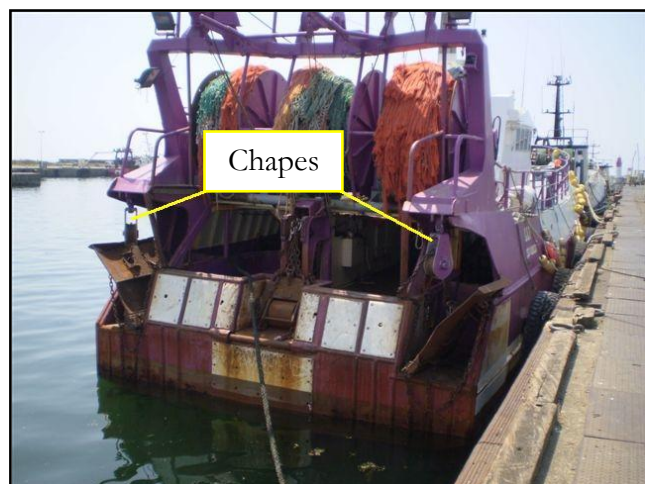
La manœuvre s'avère très délicate en raison de l'état de la mer. Le navire, qui était à l'origine face à la mer, est venu vent arrière compte tenu du fait que le chalut est toujours à l'eau.

Les mauvaises conditions météorologiques et l'état de la chaîne du faux-bras sont à l'origine de cet accident. Bien que toutes les mailles de la chaîne ne présentent pas le même degré d'usure, certaines mailles peuvent présenter une diminution du diamètre de l'ordre du tiers.

1. **2013-E-091** : Avec des vents de force 10 à 11 Beaufort, le navire devrait, dans de telles conditions, mettre à la cape.
2. **2013-E-092** : Un contrôle régulier des chaînes et des éléments connexes (manilles, œilletons, tirants) devrait être réalisé.
3. **2013-E-093** : Le port d'un casque aurait pu atténuer la gravité des blessures.
4. **2013-E-094** : Le DUP présent à bord devra être complété et prendre en compte les risques d'accidents corporels susceptibles d'être provoqués par les différents appareils et complété des risques liés aux paquets de mer et plus particulièrement lors des manœuvres en situations dégradées.

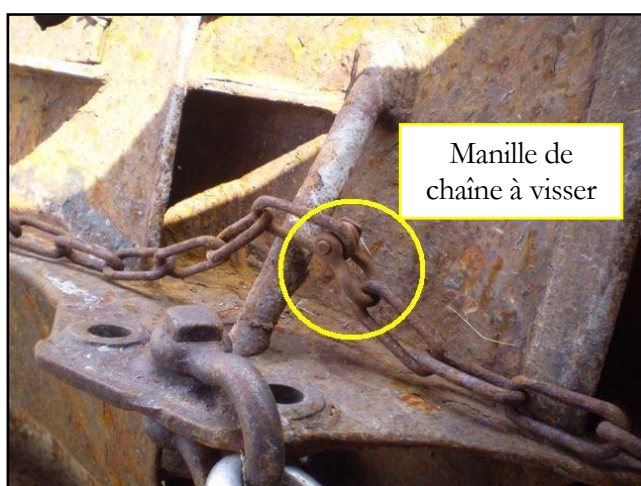
Un des matelots parvient à saisir la chaîne et à la remettre dans sa chape, puis à la remailer par une manille de chaîne à visser.

Le faux-bras est à peine tendu par la traction du treuil, qu'une très violente vague vient frapper la chape qui heurte en plein visage le matelot. Ce dernier est sérieusement blessé à la joue et à la tête.
