# Rapport d'enquête simplifié

**CHAVIRAGE DU COQUILLIER *AN DIVELIOUR*  
LE 13 OCTOBRE 2013 EN BAIE DE SEINE**

Bureau d'enquêtes sur les événements de mer

Rapport publié : mars 2014

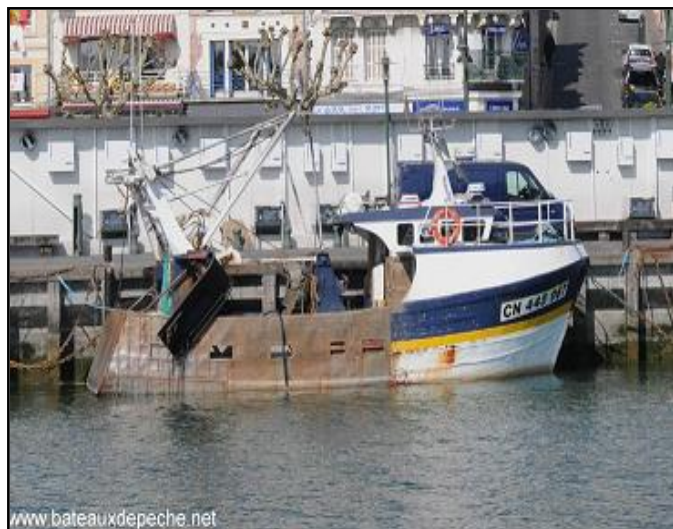
### LE NAVIRE

L'*AN DIVELIOUR* est un navire de pêche en bois construit en 1980, immatriculé à Caen sous le n° 445967.

Longueur hors tout : 12 m ;  
Largeur : 4,95 m ;  
Jauge : 26,43 UMS ;  
Puissance Propulsion : 176 kW.
