Rapport d'investigation préliminaire

CAP LIZARD

Bureau d'enquêtes sur les événements de mer

ECHOUEMENT DU CHALUTIER *CAP LIZARD* SURVENU LE 8 MARS 2011 SUR L'ÎLE DU BURHOU, AU NORD DE L'ÎLE D'AURIGNY

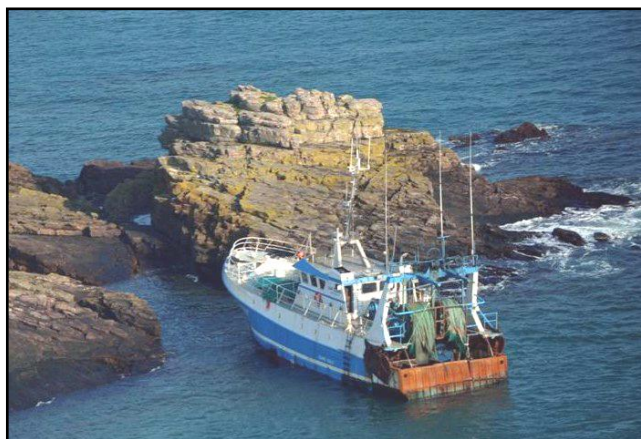
Le navire c'est échoué en position 49°43N - 02°14W, sur l'extrémité Nord de l'île de Burhou.

Le navire est échoué dans une faille, sur des rochers à l'extrémité Nord de l'île de Burhou.

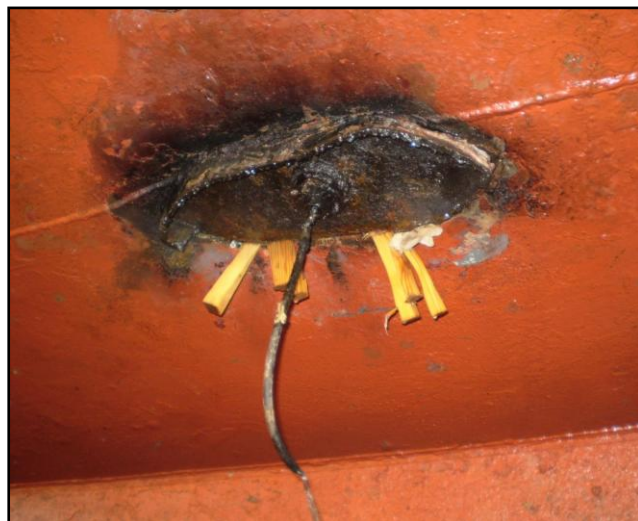
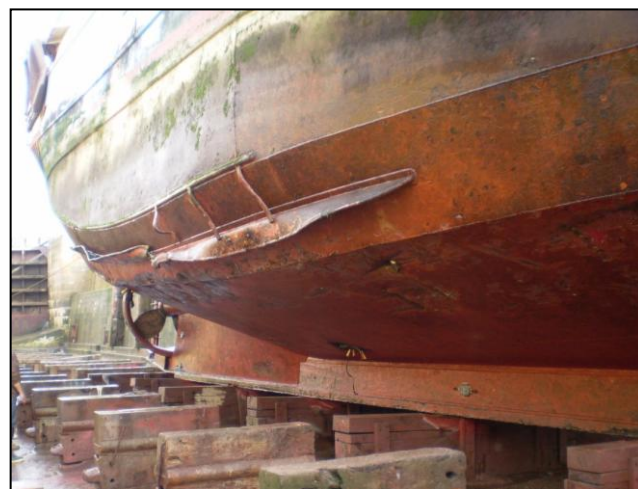
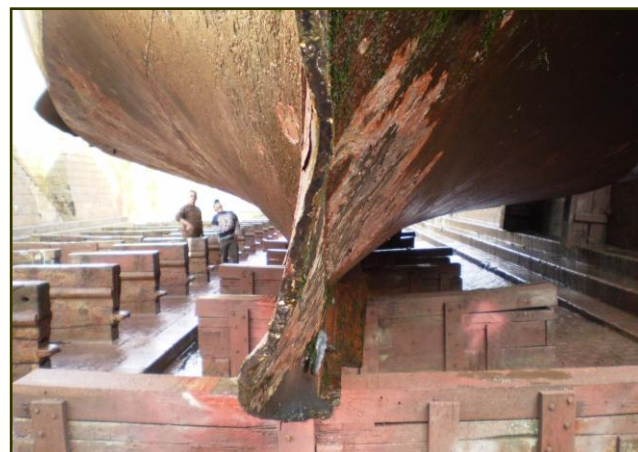
La mise au sec du navire permet de constater de nombreux coups de poinçons perforants sur la coque tribord, la déformation de l'étrave et de la quille antiroulis tribord, l'arrachement du sabot de sondeur, cause principale de l'entrée d'eau et la déformation du sabot de gouvernail.

Enfin, cet événement montre une nouvelle fois la vulnérabilité des sabots de sondeur, sources d'importantes voies d'eau en cas de talonnage. La conception de la coque pourrait être étudiée de manière à renforcer ces dispositifs.
