Rapport d'investigation préliminaire

# **CHEPHREN**

# INCENDIE A BORD DU CHALUTIER *CHEPHREN*

## SURVENU LE 17 JUIN 2011

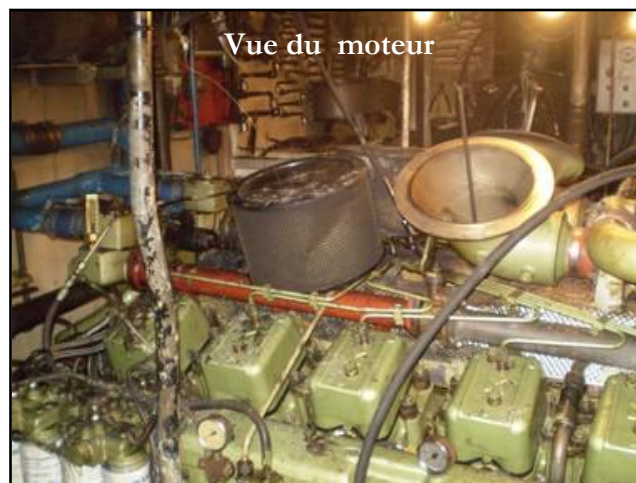
La mise en œuvre rapide de l'extinction fixe de l'incendie a permis de limiter sa propagation et les dégâts (filtres brûlés, 3 blocs d'éclairage fondus, turbos soufflantes endommagées, faisceaux électriques brûlés et compartiment moteur entièrement noirci).

Une détection incendie comprenant 2 détecteurs a été installée en machine après l'incendie.

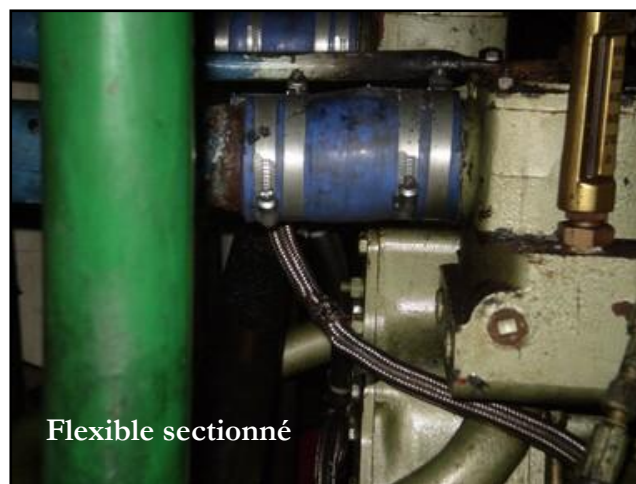
L'incendie est dû à une rupture d'un flexible d'alimentation en gazole. Ce flexible, fourni par le motoriste, est protégé par une gaine métallique tressée.

Ce tuyau souple d'alimentation du moteur en combustible passe dans une bride de guidage qui ne le serre pas. Compte tenu des vibrations du moteur de propulsion, les bords coupants de la bride ont fini par sectionner le flexible, pourtant gainé. Le gazole, qui arrive à une pression de 3 bars s'est vaporisé et enflammé au contact du collecteur d'échappement pourtant calorifugé.

Le montage du flexible d'alimentation en gazole dans une bride mal adaptée est à l'origine de l'incendie.

Les flexibles d'alimentation de combustible ou d'huile se trouvant dans le compartiment moteur doivent être laissés libres ou serrés par un collier. En raison des vibrations, ils ne doivent pas être laissés libres dans un collier ou un guide.
