Rapport d'enquête simplifié

**ACCIDENT DU TRAVAIL MARITIME
SURVENU LE 28 NOVEMBRE 2013 À BORD DU NAVIRE CATAMARAN-
FERRY *CONDOR RAPIDE*
LORS D'UNE MANŒUVRE PORTUAIRE À SAINT-MALO**

Bureau d'enquêtes sur les événements de mer

Rapport publié : juillet 2014

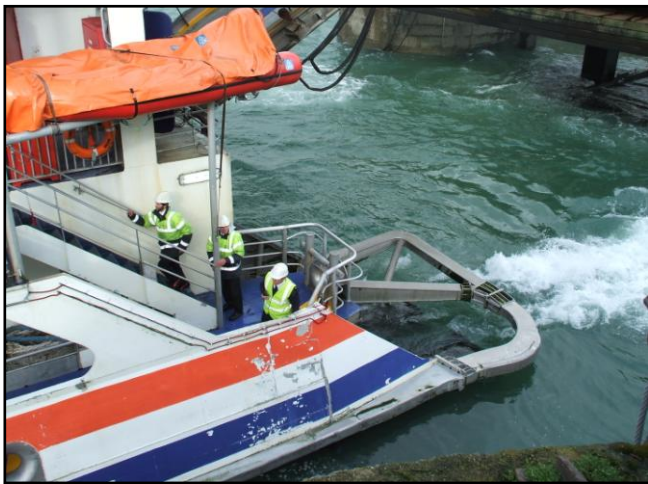
*Poste de manœuvre bâbord arrière
(après modification de la rambarde)*

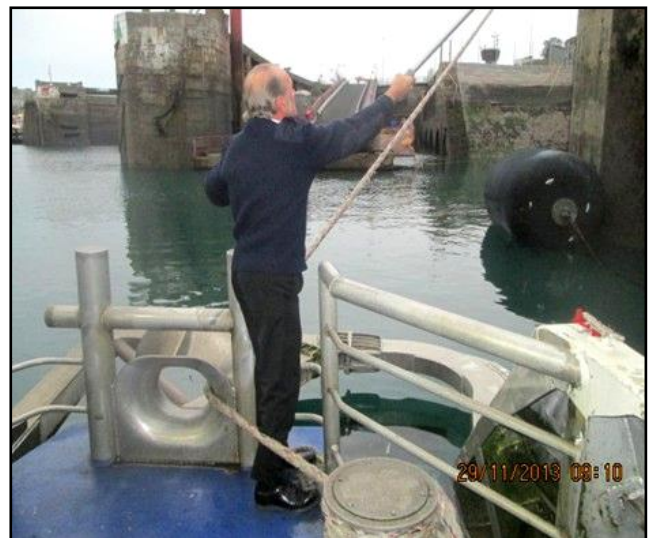
Simulation de la position du marin lors de l'accident

Regardant en hauteur le lamaneur sur le quai qui s'apprête au troisième lancement, le marin muni de sa gaffe s'avance vers l'extrémité de la plage arrière, préoccupé par la récupération de la touline. Il se penche par-dessus la rambarde inférieure pour l'attraper. Il bascule en avant par-dessus bord sur les jets en fonction.

Dans sa chute le marin perd son casque et sa tête heurte une partie métallique du jet.

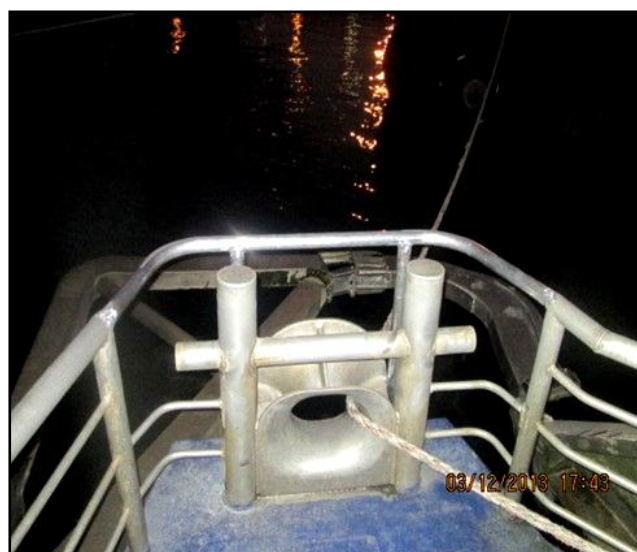
Dans sa recherche d'efficacité pour effectuer les manœuvres rapidement, le marin s'est retrouvé dans un lieu et une position qui ont conduit à sa chute par-dessus bord du fait de la configuration de la plage arrière.

Garde-corps modifié

Amélioration de la protection de la zone de travail par rajout de montants de garde-corps.

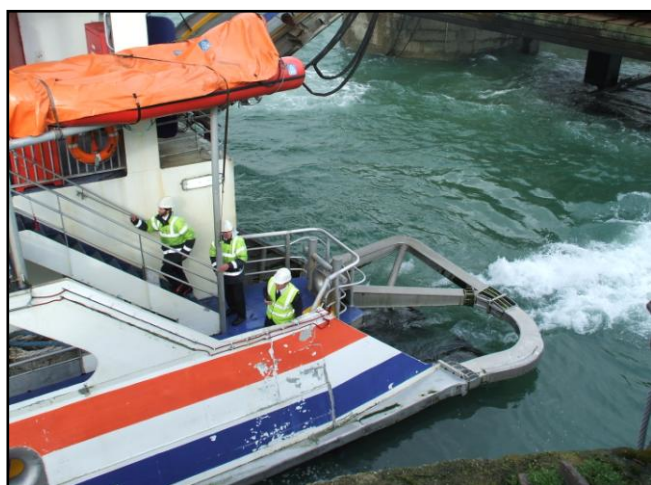
*Port aft station
(after the modification of the safety rail)*

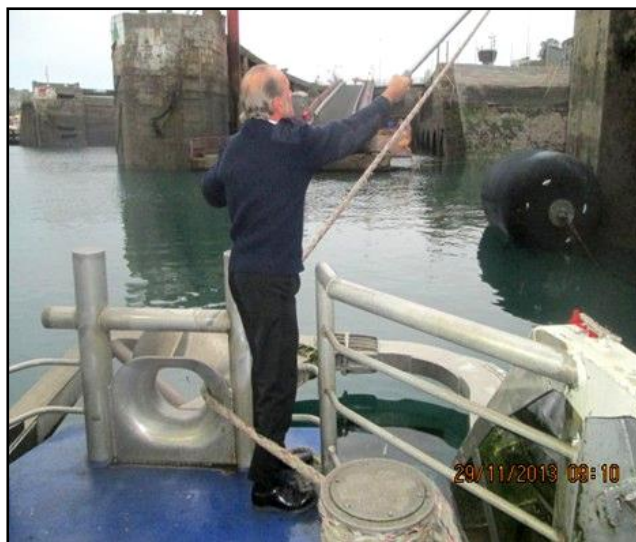
Simulation of the position of the sailor prior to the accident

As he was looking up at the boatman on the quay who was preparing a third throw, the sailor armed with his boat hook moved towards the end of the after deck, concerned by the catching of the hauling line. He leaned out over the lower rail to catch it. He toppled over board on the port jet in operation.

In the fall he lost his helmet and his head hit a metal part of the jet.

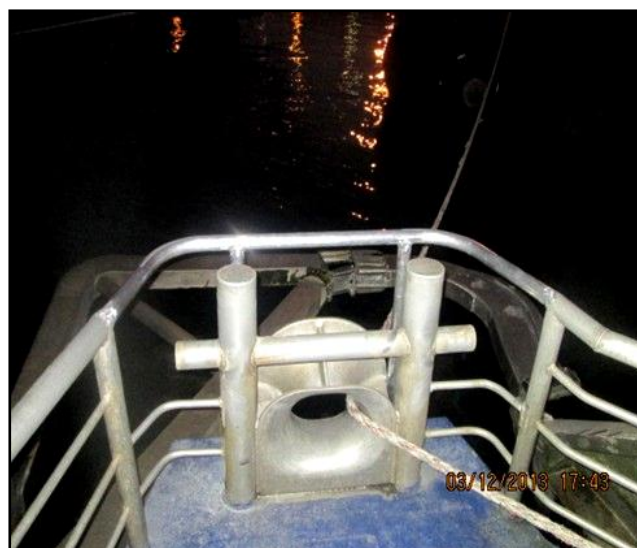
In his quest for efficiency in order to achieve the manoeuvre quickly, the sailor put himself in a location and in a position which led him to fall overboard because of the after deck design.

Altered safety rail

Enhancement of the protection of the working area by addition of railing supports.
