Rapport d'enquête simplifié

**CONTACT DU VRAQUIER *DUBAI FAITH* AVEC LE QUAI N° 6 SUD
DANS LE PORT DE BREST LE 9 AOÛT 2013**

***CONTACT OF THE BULK CARRIER DUBAI FAITH
WITH QUAY NR 6 SOUTH IN THE PORT OF BREST
ON 9 AUGUST 2013***

Rapport publié : août 2014

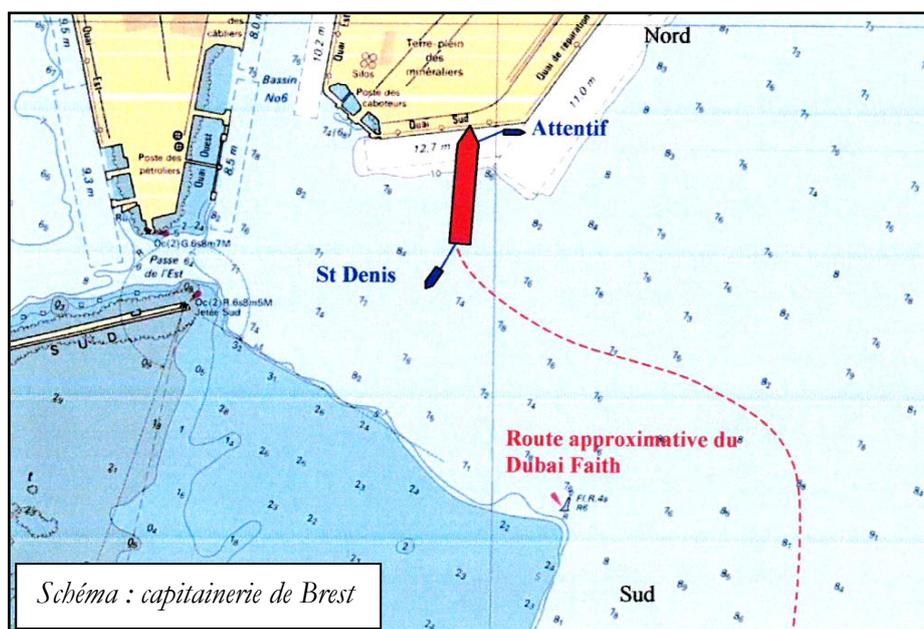
À **16h20**, le pilote demande que la machine soit mise en arrière demie puis en arrière toute, le navire n'évoluant plus du tout sur sa droite malgré l'effet de pas et la traction maximum des remorqueurs. Ne parvenant pas à achever à temps sa manœuvre d'évitage, le *DUBAI FAITH* heurte par son avant le quai « 6^{ème} Sud » avec une forte incidence et à une vitesse comprise entre 1 et 2 nœuds. Le couronnement du quai est endommagé ainsi qu'une grue et la bande transporteuse. L'étrave du navire est enfoncée et déchirée à 3 mètres au-dessus du niveau de la flottaison. Le poste à quai n'étant plus exploitable et la grue endommagée présentant un danger, l'officier de port de service ordonne le retour du navire sur rade.

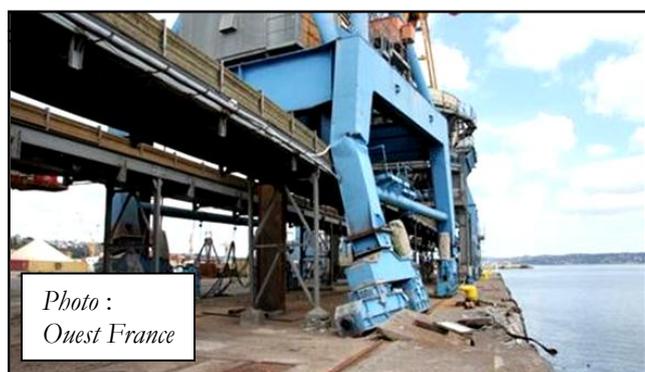
La grue

Dommages importants : les « jambes » ont subi une torsion plus ou moins accusée. Afin d'éviter qu'elle ne s'effondre, elle a été épontillée.

Elle a endommagé la bande transporteuse.

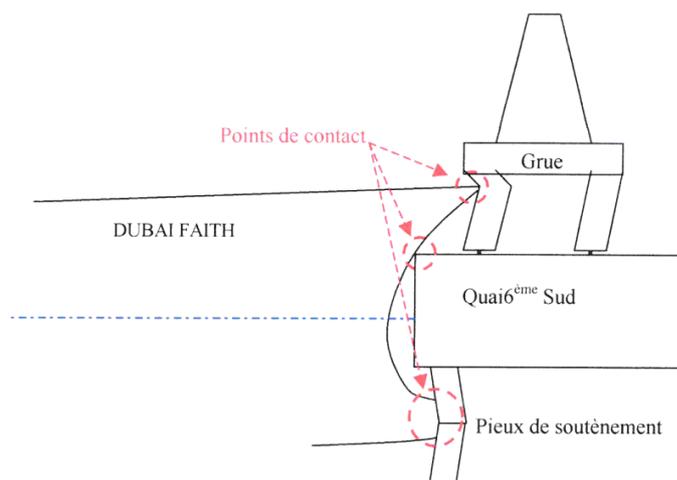
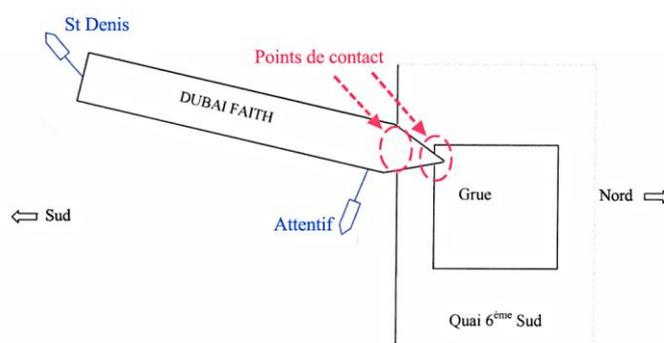
Schémas capitainerie Brest

Le quai a été enfoncé sur une profondeur de 80 cm, sur une largeur d'environ 3 m et une hauteur d'environ 1,20 m. Les pieux de soutènement correspondant ont été pliés par le bulbe du navire. Deux d'entre eux sont cassés.

Le quai a été remis en service plusieurs semaines plus tard.

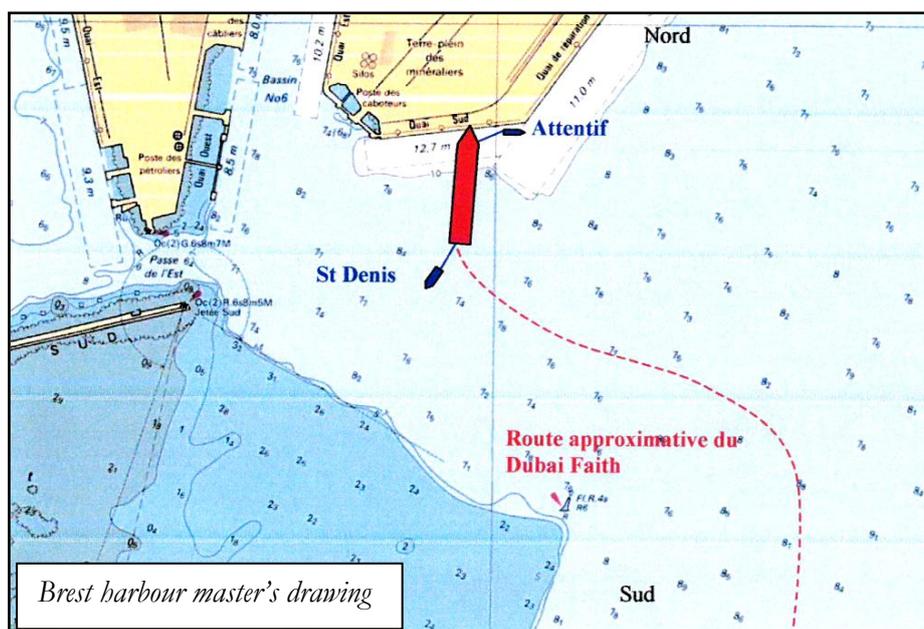
Brest harbour master's drawing

At **4.20 pm** the pilot requested the engine to be set to half astern then to full astern, as the vessel was not at all swinging to starboard despite the transverse thrust of the propeller and the maximum traction of the tugs. Failing to complete her swinging manoeuvre, *DUBAI FAITH* struck the quay « 6 South » head-on with an important angle of incidence and at a speed between 1 and 2 knots. The sea wall was damaged as well as a crane and the belt conveyor. The vessel's bow was staved in and torn 3 meters above the waterline. As the berth was no longer usable and the damaged crane presented a hazard, the duty dockmaster ordered the vessel to go back on roads.

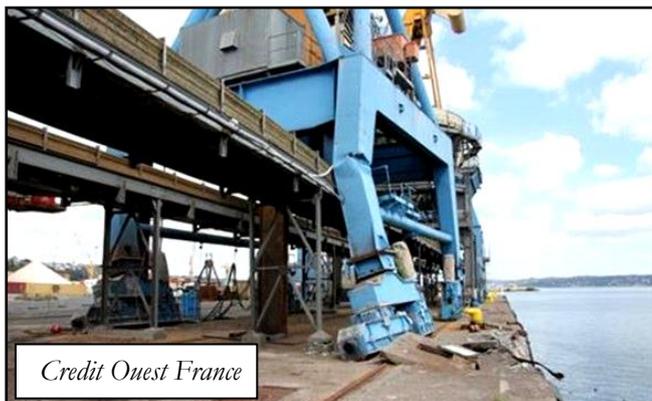
The crane

Important damages: the « legs » are more or less twisted. In order to prevent it to collapse, it had been shored up.

It damaged the belt conveyor.

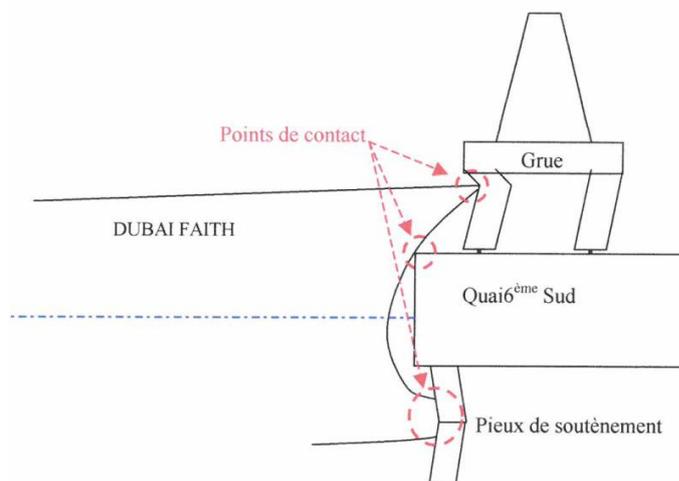
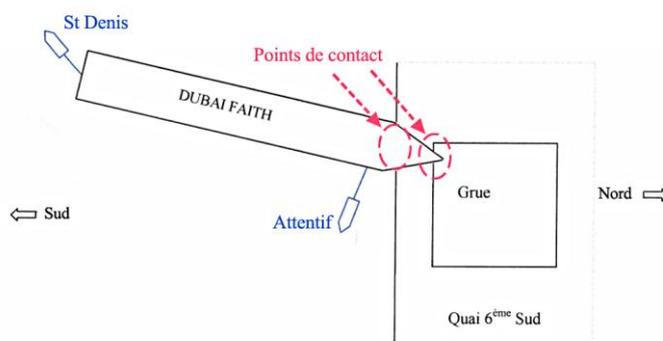
Brest harbour master's drawings

The quay was crushed on an 80 cm depth, on an about 3 meter width and on an about 1.20 meter height. The corresponding pillars were bent by the vessel's bulb. Two of those were broken.

The quay has been put back in service several weeks later.
