# Rapport d'enquête simplifié

**ABORDAGE ENTRE LE CHALUTIER FRANÇAIS *ÉDOUARD FRANÇOIS*  
ET LE CARGO RUSSE *VOLGO-DON 5038*, LE 22 JANVIER 2013  
AU LARGE DE PORT LA NOUVELLE**

Bureau d'enquêtes sur les événements de mer

Rapport publié : décembre 2013

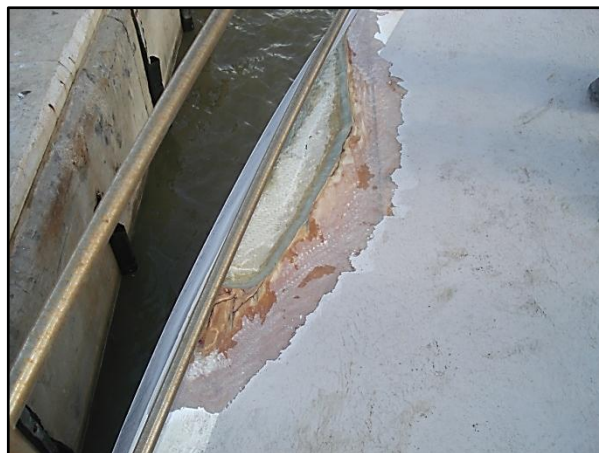
Avaries de coque au-dessus de la flottaison sur le chalutier (épaule bâbord au niveau du livet de pont teugue).

*ÉDOUARD FRANÇOIS : vue du livet de pont teugue bâbord en cours de réparation.*

Traces de peinture bleue sur le bordé bâbord, gel-coat abimé, traces sur le panneau de chalut bâbord.

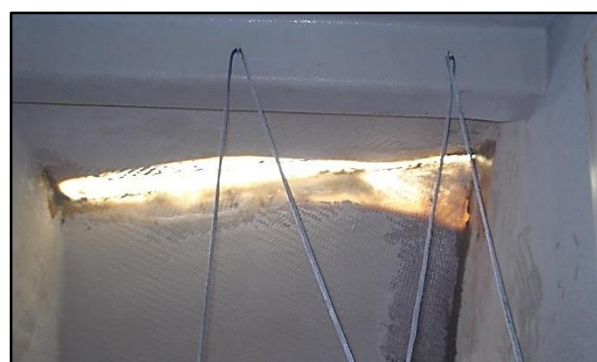
*ÉDOUARD FRANÇOIS : vue intérieure (après meulage).*

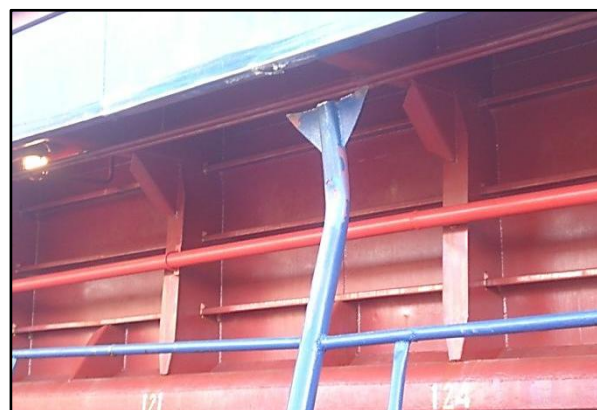
Avaries sur les garde-corps et épontilles passant bâbord ainsi que sur le pavois arrière, provoquées très probablement par le panneau de chalut bâbord, maillé au poste de mer, sur le portique du chalutier.

*VOLGO-DON 5038 : batayolles et épontille abimées côté bâbord.*

La visite PSC/MOU de Paris du CSN Sète a ordonné des réparations avant l'appareillage, notamment sur les garde-corps (risques pour les marins).

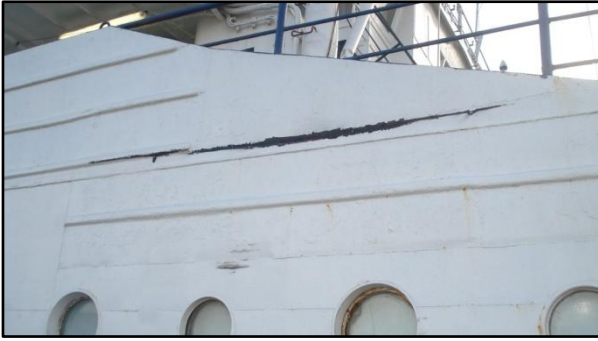
*VOLGO-DON 5038 : Pavois arrière bâbord découpé par le panneau de chalut du ÉDOUARD FRANÇOIS.*

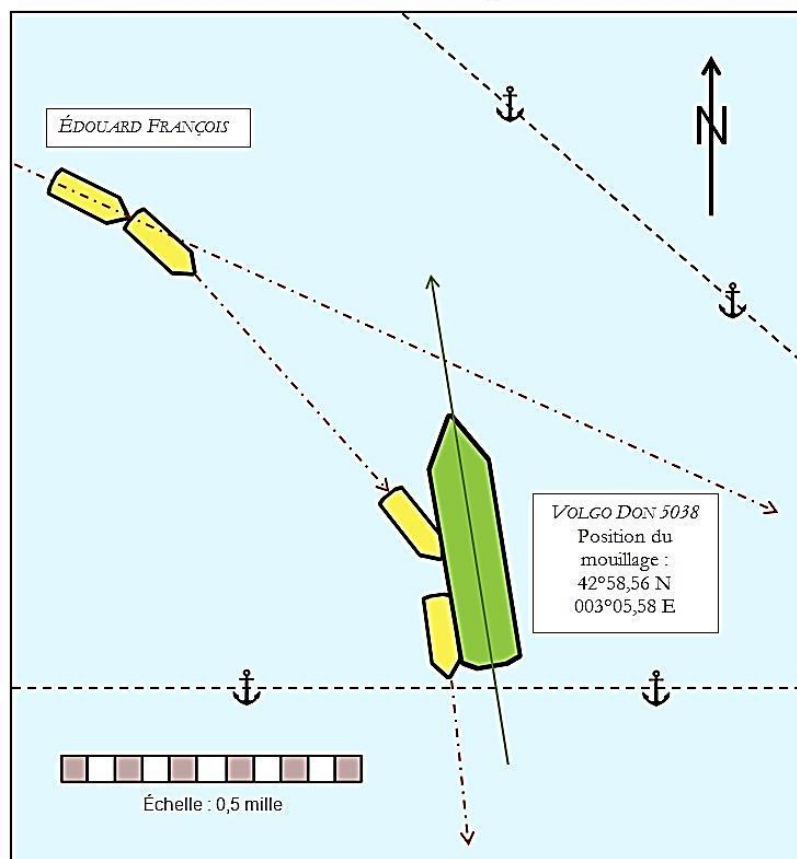
Position des navires dans la zone de mouillage sud de Port La Nouvelle

Quatre à cinq minutes plus tard, la réparation venant juste d'être terminée, le chalutier heurte le cargo *VOLGO-DON 5038* avec son épaule bâbord et rague le côté bâbord du cargo, du milieu jusqu'aux superstructures arrière, dans le 158 à 2,5 milles du phare de la jetée sud, à la position 42°58,56 N – 003°05,58 E, à l'intérieur de la zone de mouillage sud réglementée du port de Port La Nouvelle.

La trajectoire SPATONAV du chalutier montre qu'il a abattu de 20 degrés sur tribord 5 minutes avant le choc.
