Rapport d'investigation préliminaire

FABRICE-DANIEL

Bureau d'enquêtes sur les événements de mer

INCENDIE ET NAUFRAGE DU CHALUTIER *FABRICE-DANIEL* AUX ABORDS D'ANTIFER LE 18 DÉCEMBRE 2011

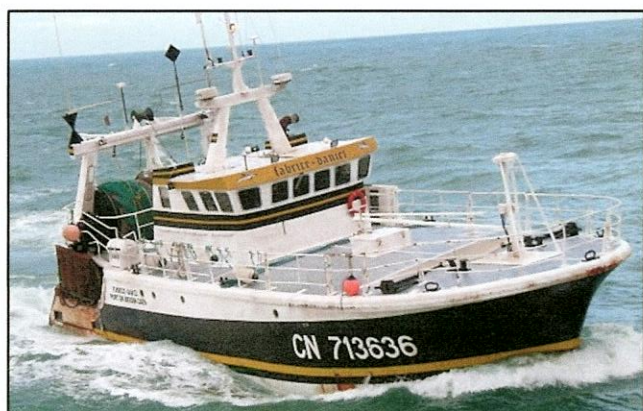
LE NAVIRE

FABRICE-DANIEL : navire en PRVT construit en 1987 (immatriculé 713 636 Caen) – Longueur : 22 m – Jauge : 126 tx – Propulsion : moteur Wärtsilä 12 cylindres 544 kW. Environ 18.000 heures de marche (en 3 ans). Un économètre à la sortie de la caisse journalière.
