Rapport d'enquête simplifié

**COLLISION ENTRE LA VELETTE À PASSAGERS *GIROLATA 1*
ET UN CATAMARAN, LE 6 AOÛT 2013 EN RADE DE MARSEILLE
(UNE PASSAGÈRE BLESSÉE À BORD DU *GIROLATA 1*)**

Bureau d'enquêtes sur les événements de mer

Rapport publié : mai 2014

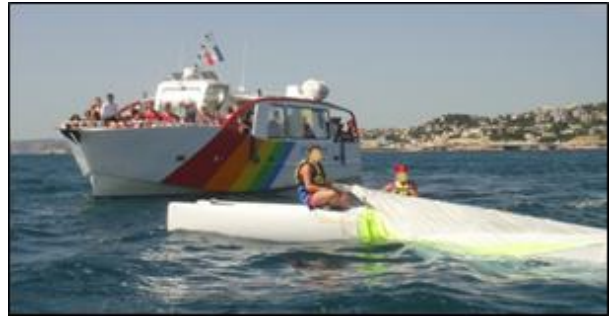
Photo prise quelques minutes après l'événement

Le catamaran KL 15.5 présente une déchirure d'une cinquantaine de centimètres sur la partie supérieure de son flotteur tribord. Son étrave tribord est pliée. L'étrave bâbord est également ouverte, la patte d'oie d'étai est sectionnée. Le navire est démâté.

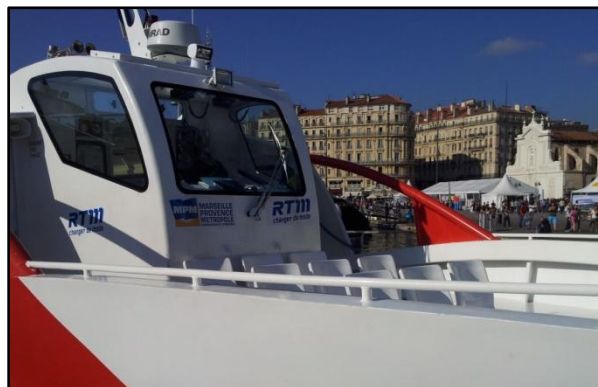
De par sa construction, la passerelle du *GIROLATA 1* ne permet pas au patron d'avoir une vision panoramique du plan d'eau.

Celle-ci se limite aux 180° vers l'avant et à quelques degrés sur l'arrière de chaque travers, notamment sur bâbord, puisque les commandes par tiller, les plus utilisées, sont légèrement décalées sur tribord.

Le patron du *GIROLATA 1*, en route directe, vers le Vieux-Port, venait de quitter la zone des 300 mètres. Il naviguait à 12,5 nœuds, en commandes manuelles, effectuant la veille du plan d'eau depuis le poste de pilotage. De par la configuration de la passerelle, il ne pouvait pas voir arriver le catamaran sur son travers bâbord

(ou légèrement sur l'arrière de celui-ci) à moins de détacher son attention portée vers l'avant de la vedette ou d'en être prévenu par l'un des deux matelots. La présence de très nombreux passagers, souvent debout, notamment sur la plage avant ne facilite pas la navigation à vue.

- 1 **2014-E-037** : Une information précise doit être fournie lors de la location par le loueur au locataire sur les risques liés à l'occupation du plan d'eau, notamment le trafic aux abords du port de la Pointe Rouge.
- 2 **2014-E-038** : La visibilité limitée sur l'arrière des travers depuis la passerelle du *GIROLATA 1* doit être compensée par une veille adaptée.
- 3 **2014-E-039** : Une veille visuelle et auditive appropriée adaptée aux circonstances et conditions existantes doit être assurée par tous les navires de manière à permettre une pleine appréciation de la situation et du risque d'abordage.
- 4 **2014-E-040** : L'attention doit être portée sur le développement du service saisonnier des vedettes à passagers dans le secteur de la Pointe Rouge et plus généralement dans la rade de Marseille eu égard aux autres activités présentes sur le plan d'eau.

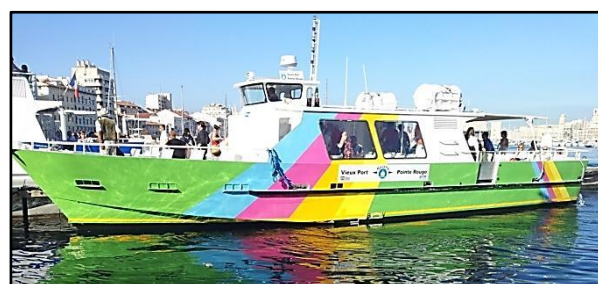
Il est à noter que sur l'autre vedette effectuant cette traversée, la passerelle est quasi panoramique et située en hauteur (cf. la photo ci-dessous).
