Rapport d'investigation préliminaire

Bureau d'enquêtes sur les événements de mer

NAUFRAGE DU FILEYEUR *HAURA* SURVENU LE 17 MAI 2012 AU LARGE DE MIMIZAN

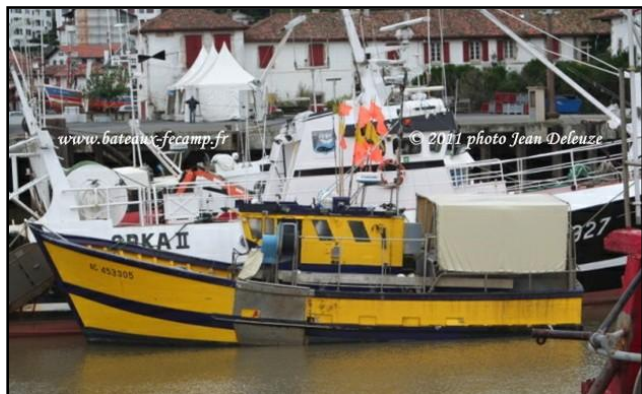
Le *HAURA* est un fileyeur en bois, construit par le chantier Bernard à Marennes en 1982.

Longueur hors tout : 12,80 m ;
Largeur : 4,50 m ;
Jauge : 16,83 m / 17.00 UMS ;
Franc Bord : 441mm ;
Moteur : Baudouin GR 120 S 16/117 kW ;
Vitesse : 8 nœuds.
