# Rapport d'investigation préliminaire

## ***IDEFIX***

# ECHOUEMENT DU FILEYEUR IDEFIX SURVENU LE DIMANCHE 13 FEVRIER 2011 SUR LA PLAGE DU TREUSTEL - ILE TUDY

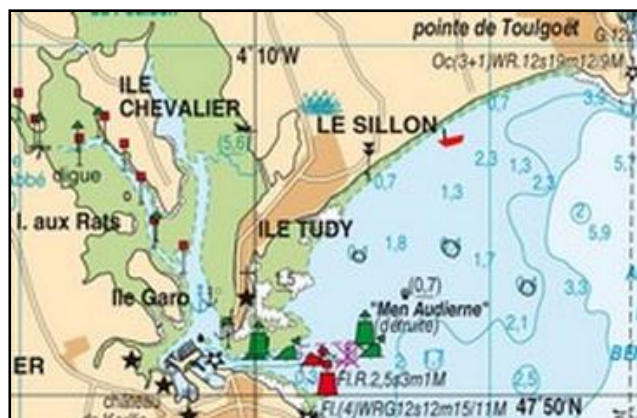
À 02h10, l'*IDEFIX* s'échoue sur le sable sur la plage du Treustel à l'île Tudy. Le patron essaie de déséchouer son navire.

Position de l'*IDEFIX* sur la plage du Treustel

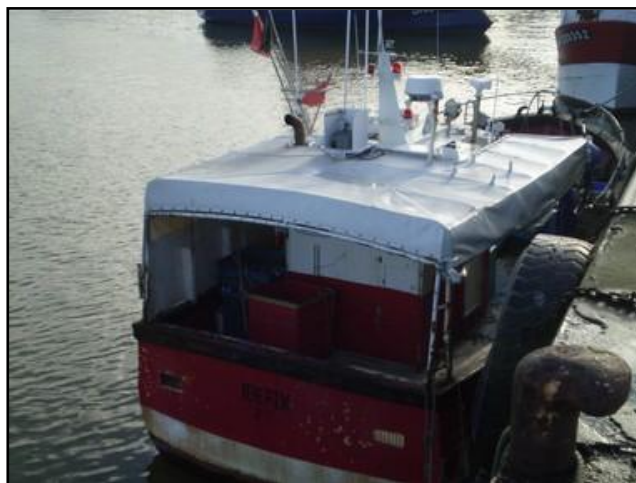
Ce navire est bâché sur les côtés ce qui rend la visibilité latérale nulle lorsque l'on se trouve à l'arrière du navire. Les bâches étaient baissées au moment des faits.

Bâches sur les côtés de l'*IDEFIX*

Dans le cas présent, la présence de la bâche ne permettait pas d'assurer cette veille depuis l'arrière.

En arrivant à proximité de la côte et notamment dans les endroits où la navigation est délicate, le navire ne doit pas être sous pilote automatique. A tout le moins, la veille sur l'avant ne doit pas être interrompue.
