Rapport d'enquête simplifié

**ABORDAGE ENTRE LA VELETTE DE TRANSPORT À PASSAGERS
ÎLE AUX MOINES ET LA BARGE IZENAH I
LE 11 JANVIER 2013 À LA SORTIE DU PORT DE L'ÎLE AUX MOINES**

Bureau d'enquêtes sur les événements de mer

Rapport publié : août 2013

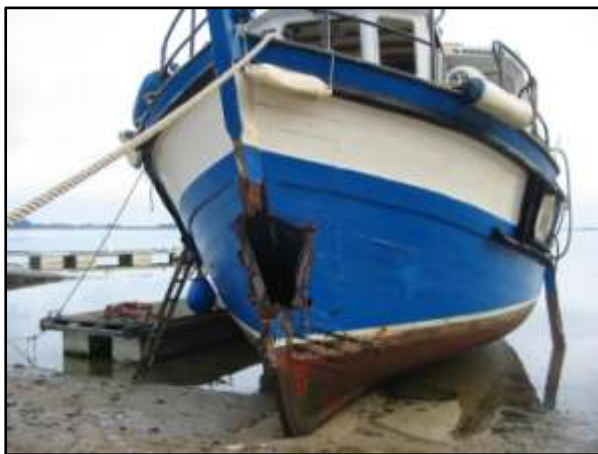
La vedette à passagers ÎLE AUX MOINES, en travaux au chantier local.

La vedette est indisponible pour environ deux mois. L'étrave, cassée en deux est à remplacer, ainsi que plusieurs m² de bordés à changer. Les travaux, nécessitant une main d'œuvre spécialisée, ont été effectués dans un chantier local. La remise en service a eu lieu fin mars.

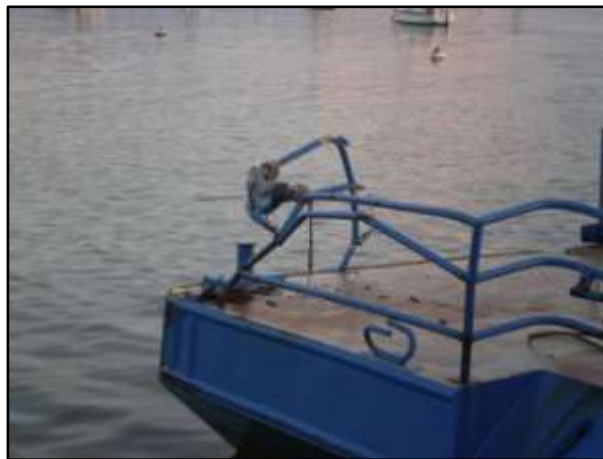
Rambardes pliées à l'avant tribord de la barge.

Les avaries de la barge sont mineures (une rambarde pliée).

Les jours suivants, l'armement, a fait installer sur la barge un gyrophare en tête de mât.
