## Rapport d'enquête simplifié

**INCENDIE  
À BORD DU CÂBLIER *ILE DE SEIN*  
LE 5 MAI 2015 À HONOLULU (USA)**

**FIRE  
ON BOARD THE CABLE-LAYER *ILE DE SEIN*  
ON 5 MAY 2015 AT HONOLULU (USA)**

Rapport publié : septembre 2015

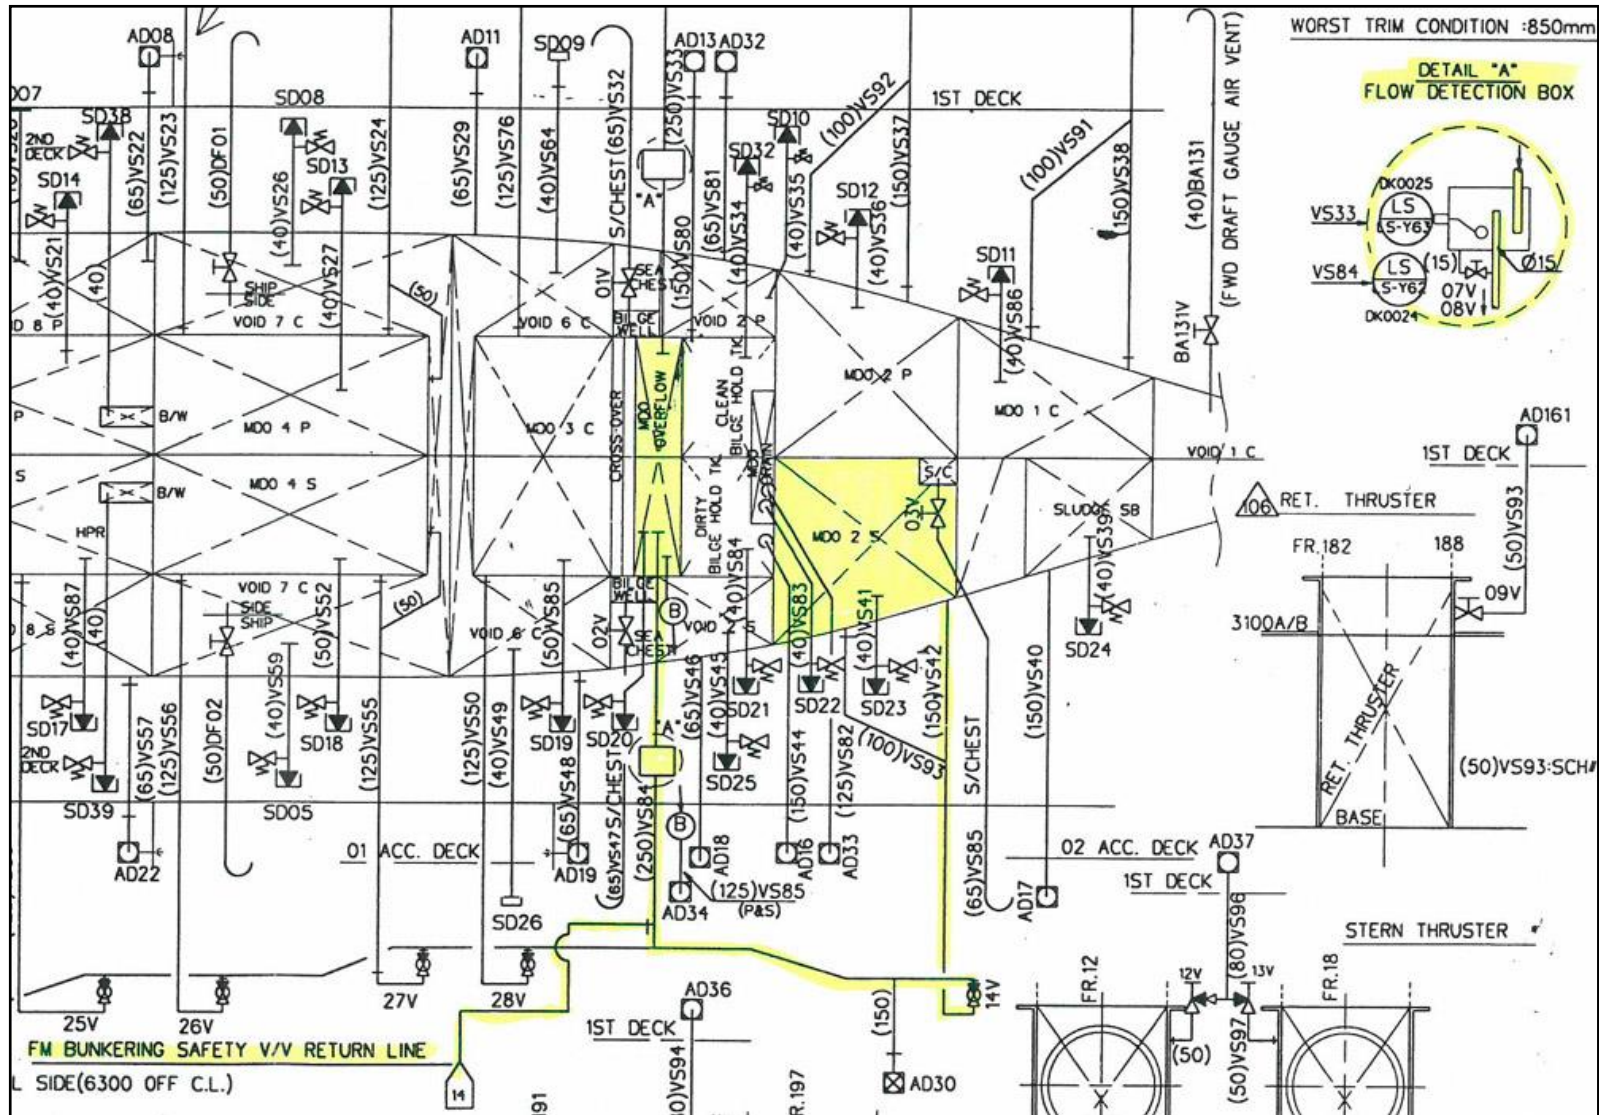
## Circuit Ventilation et sondes des capacités 1 à 4

Soon after an engineer was preparing, from the control cabin, the shifting of the filling from the MDO tank nr2 starboard to the MDO tank nr1 centre. An operator error during the filling valve opening - closing sequence on tanks nr1 and nr2, resulted in the tank venting pipe and sounding circuit overpressure.

Les ordres d'ouverture/ fermeture des vannes sont validés par l'opérateur (bouton « confirm »)

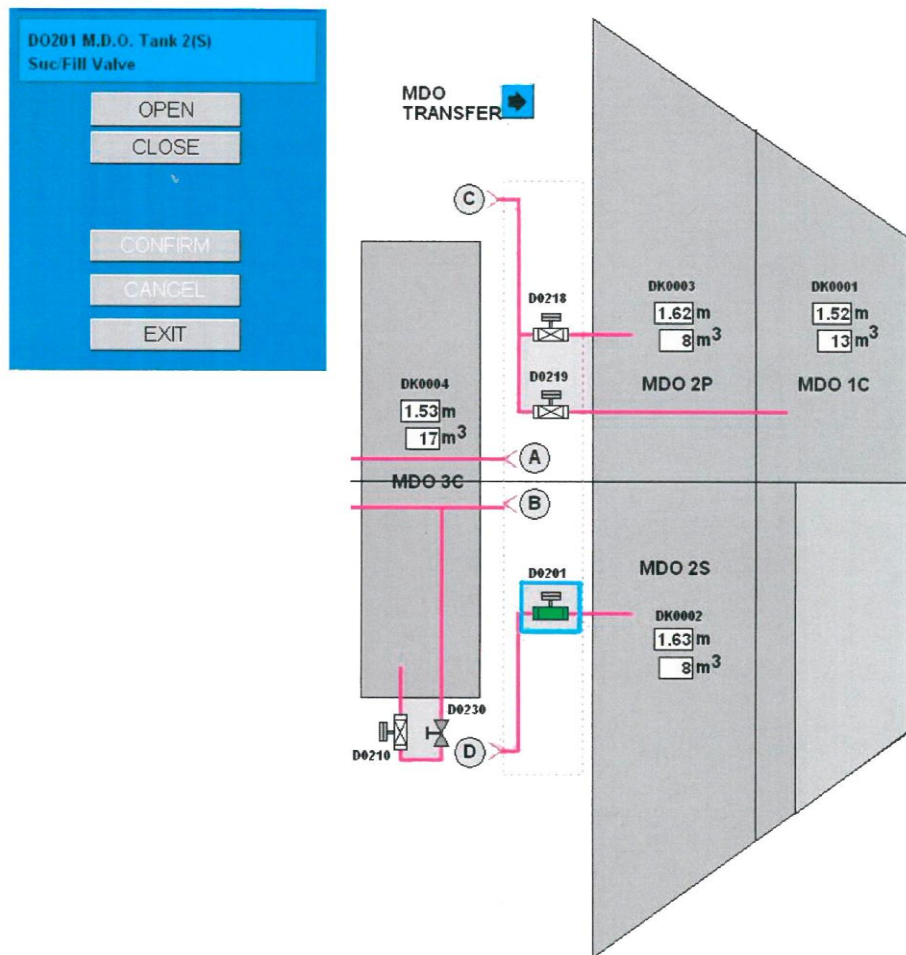
D0201 ouverte

The ball-valve of the sounding pipe prevented an important MDO overflow, but only the cap could provide vapour tightness.

- 1 - 2015-E-71 : Under the authority of the master, the crew dealt with an at risk situation by applying the reflexes developed during regular safety drills.
- 2- 2015-E-72 : The crew's attention should be drawn to the fact that the closure of a fuel tank sounding pipe, only by the ball-valve, do not provide vapour tightness.
