Rapport d'enquête simplifié

**HOMMES À LA MER À BORD DU CASEYEUR FILEYEUR
ISLE D'HER LE 12 SEPTEMBRE 2014
DANS LE SUD-EST DE BELLE-ÎLE (UNE VICTIME)**

Bureau d'enquêtes sur les événements de mer

Rapport publié : mai 2015

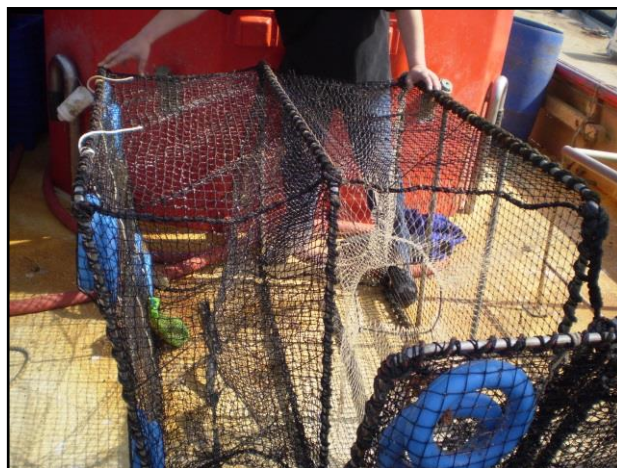
Nasse ouverte

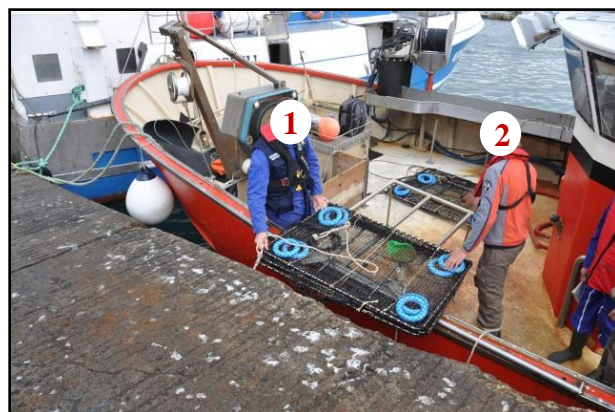
Mise à l'eau d'une nasse (reconstitution le long du quai)

Ils se déplacent sur la partie tribord pour récupérer, un de chaque côté, les nasses déposées à même le pont.

Ensuite, ils les posent sur le support fixé à hauteur de la lisse bâbord.

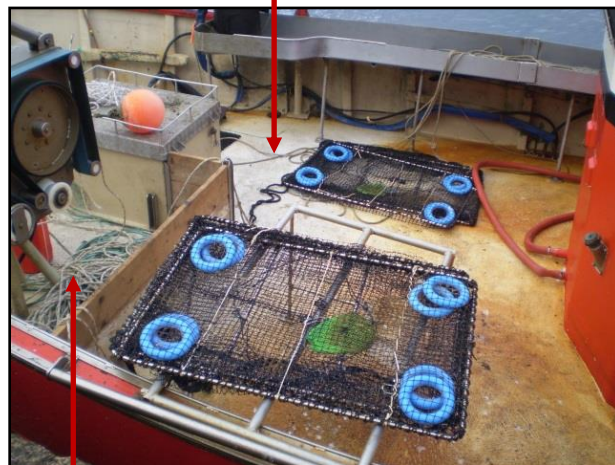
Parc à orins

Il est à noter qu'une partie des pattes d'oie se trouve obligatoirement sur le pont, entre les nasses et l'angle du parc à orins.

Vue des nasses posées sur le pont. Lors de la remontée, elles sont posées les unes sur les autres.

Pour effectuer la manipulation des nasses, le matelot **1** (le plus près du parc à orins), doit impérativement traverser la partie du pont encombrée par les filins, au risque de s'y prendre les pieds. C'est ce qui est arrivé ce jour-là.

De ce fait, une partie des pattes d'oie et des filins est laissé « en désordre » sur le pont sur le trajet du matelot **1** entre la pile de nasses et la table de mise à l'eau.

La configuration du poste de travail oblige le matelot **1** à se déplacer dans une zone encombrée d'orins.

- 1 - **2015-E-040** : Toute nouvelle activité de pêche à bord d'un navire doit faire l'objet d'une évaluation préalable des risques avec l'appui de l'Institut Maritime de Prévention le cas échéant. Les résultats de l'évaluation doivent être portés au document unique d'évaluation des risques professionnels (DUP) et connus de l'équipage.

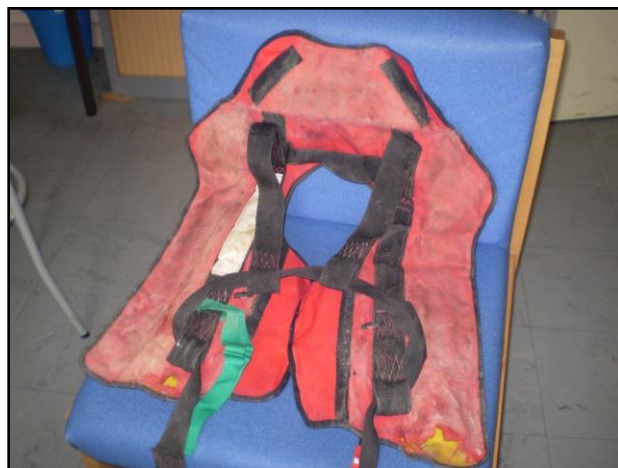
Celui-ci n'a pu enfiler le VFI que le patron lui a lancé. Ce VFI avait déjà été percuté par le passé. Le matelot **2** a cependant réussi à le gonfler avec la pipette prévue à cet effet, ce qui l'a aidé à se maintenir à la surface de l'eau.

VFI lancé par le patron

Les matelots en opérations de pêche ne portaient pas leurs VFI malgré les demandes du patron. Ce dernier point est contesté par le matelot survivant qui souligne au contraire le très mauvais état des VFI.

La maintenance des VFI n'était en effet pas assurée.

- 2 - **2015-E-041** : Les VFI doivent faire l'objet d'un contrôle régulier et être portés en opérations de pêche (réf. Art.9 du décret n°2007-1227 du 21 août 2007).
