Rapport d'investigation préliminaire

***JEAN RICCIARDI***

Bureau d'enquêtes sur les événements de mer

# ÉCHOUEMENT ET NAUFRAGE DU CHALUTIER *JEAN RICCIARDI* SURVENU LE 19 JUILLET 2011 À SÈTE

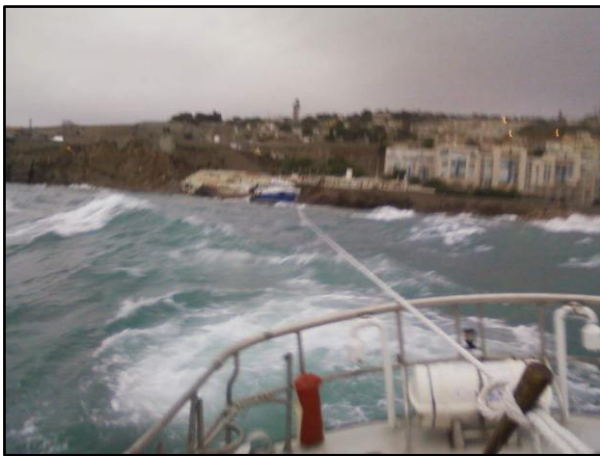
À **06h58**, la remorque de la SNS 062 est passée, le *JEAN RICCIARDI* est remis à flot, cap au Sud et au Sud-Est afin de dégager les navires de la zone dangereuse. Le chalutier à une voie d'eau dans le compartiment machine et commence à gîter sur bâbord.

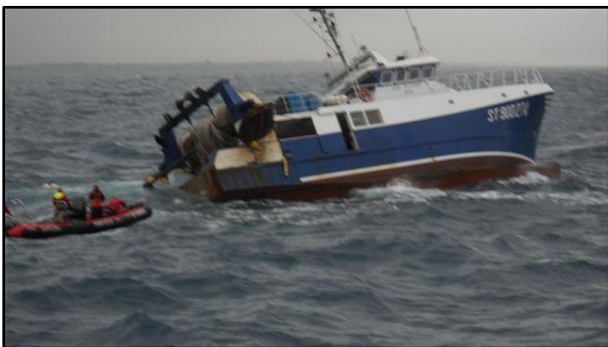
À **07h10**, le déséchouement puis le remorquage permettent l'évacuation des deux matelots à l'aide du canot de sauvetage du bord puis du semi-rigide des pompiers. Le chalutier, toujours en remorque s'enfoncé davantage.

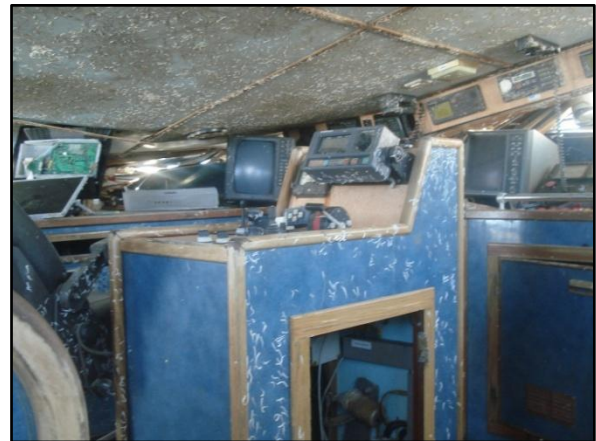
Nouvelle tentative ultérieure, réussie, le 14 septembre 2011. Le navire renfloué présente d'importants dégâts, notamment un écrasement de la passerelle, une coque déformée et enfoncée.
