# Rapport d'enquête simplifié

**INCENDIE ET NAUFRAGE DU CHALUTIER *JESSICA LUCIE*  
LE 18 JANVIER 2012 AU LARGE DE PORT CAMARGUE**

Bureau d'enquêtes sur les événements de mer

Rapport publié : juillet 2013

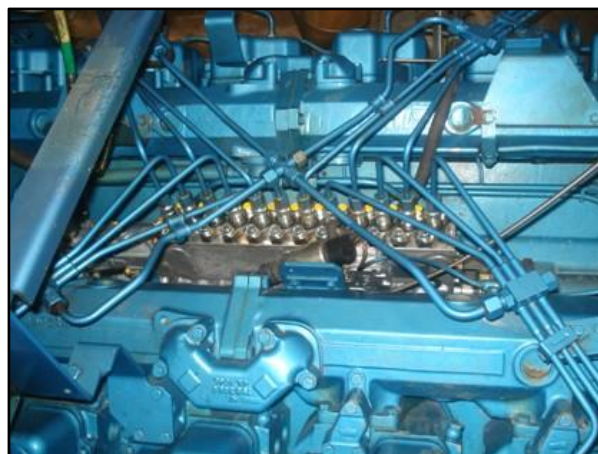
Ceci rend relativement peu probable l'hypothèse de la rupture d'un tuyau d'injecteur. Dans ce cas, en effet, bien qu'il s'agisse d'un moteur à 12 cylindres en V, le déséquilibre de l'alimentation du moteur aurait été perceptible.

De plus, le patron n'a pas perçu d'odeur caractéristique de gas-oil (voir photo ci-dessous).

*Moteur Beaudoin 12M26SR : Nappe de tubes d'injection et pompe.*

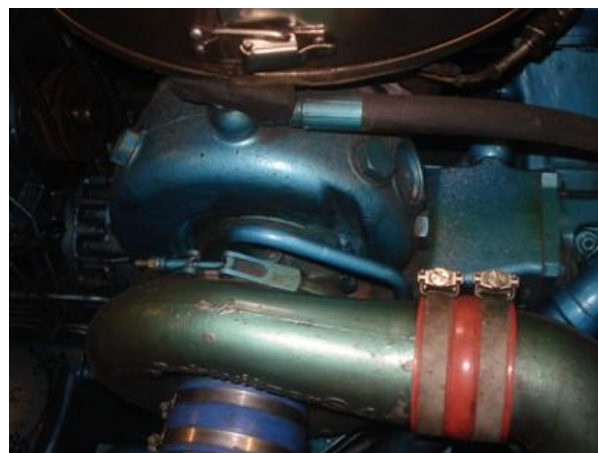
En dehors de l'hypothèse d'une avarie du circuit d'alimentation en gas-oil du moteur de propulsion, le déclenchement de l'incendie pourrait provenir d'une fuite dans la tuyauterie d'alimentation en huile de lubrification des paliers de turbine de suralimentation. C'est l'origine du feu la plus probable (voir photo ci-dessous).

*Moteur Beaudoin 12M26SR : le turbo GARRETT avec son tuyautage d'arrivée d'huile de lubrification des paliers.*

En effet, les flammes étaient jaunes avec un gros dégagement de fumées d'hydrocarbures.

Le navire n'était pas équipé d'un dispositif d'extinction fixe dans le compartiment machine. Bien que non formellement requis, compte tenu de la date de mise en service du navire et de la réglementation de 1976 applicable, un tel dispositif aurait permis une lutte plus efficace contre un incendie qui a probablement débuté par le turbo compresseur (défaut de lubrification ou inflammation des suies).

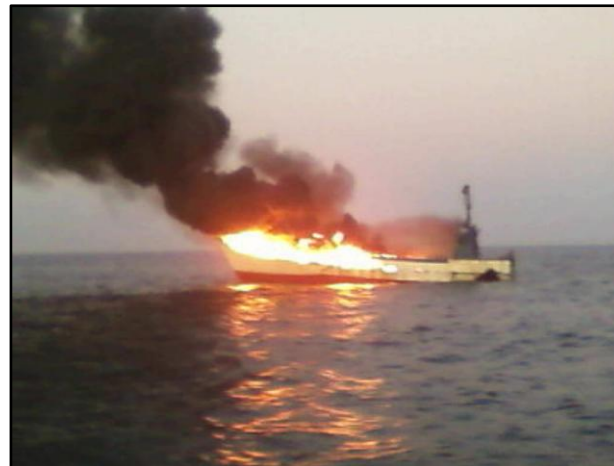
*Photo prise au lever du jour le 18 janvier*
