Rapport d'enquête simplifié

**INCENDIE À BORD DU CHALUTIER *JOLENN*
LE 2 MARS 2013 DANS LE PORT DE DIEPPE**

Bureau d'enquêtes sur les événements de mer

Rapport publié : mai 2014

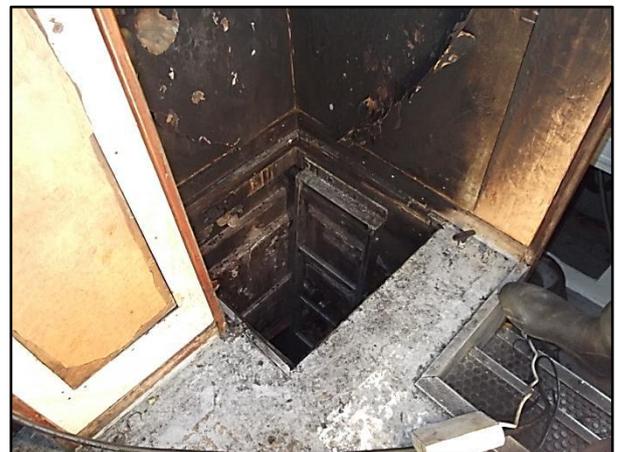
Accès de la timonerie au compartiment machine

Les opérations d'extinction se sont avérées particulièrement complexes du fait de la difficulté de l'accès à la machine et aux emménagements.

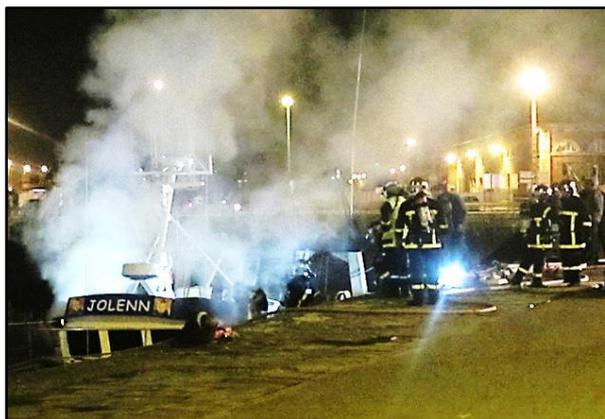
En raison du risque de naufrage par remplissage avec l'eau d'extinction, la lutte contre l'incendie a été conduite prioritairement à l'aide de lances à mousse. Les tirants d'eau demeurent conformes, il n'y a ni gîte ni assiette.

La machine et la passerelle ont été « ravagées » par les flammes.

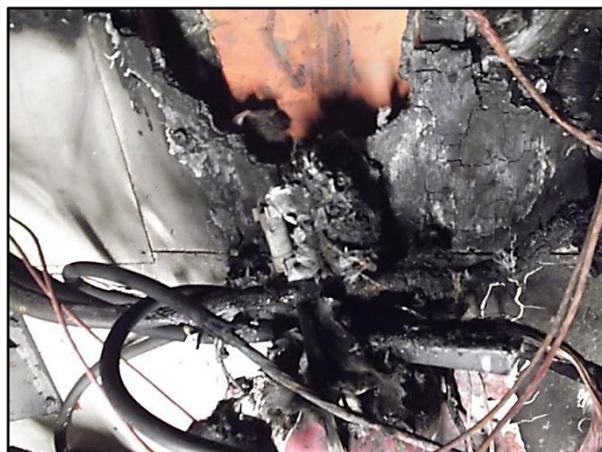
L'incendie a pu être causé par un court-circuit sur le transformateur de courant terre/bord ou le tableau électrique situé à bâbord dans le compartiment machine.

Les dommages importants dans cette partie du compartiment moteur n'ont pas permis d'identifier l'origine précise du feu.

Vue partielle du tableau électrique.

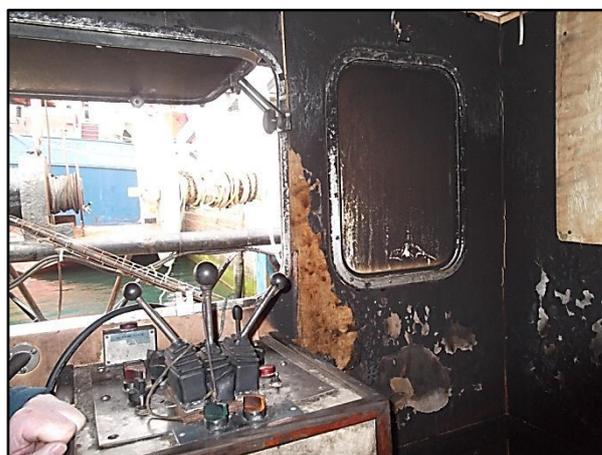
Vue de la timonerie

La plupart des équipements de navigation, de propulsion et de pêche ainsi que les installations électriques ont été endommagés. La structure et les cloisons du compartiment moteur ont été également touchées.
