# Rapport d'enquête simplifié

**VOIE D'EAU ET NAUFRAGE DU NAVIRE DE PÊCHE *LA LICORNE*  
LE 24 AVRIL 2013 À PROXIMITÉ DU CROSS JOBOURG**

Bureau d'enquêtes sur les événements de mer

Rapport publié : décembre 2013

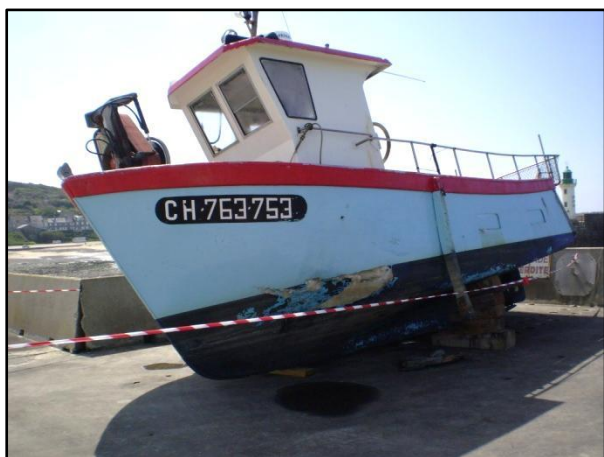
Navire de pêche en plastique, construit en 1999, immatriculé 763753 S au quartier de Cherbourg.

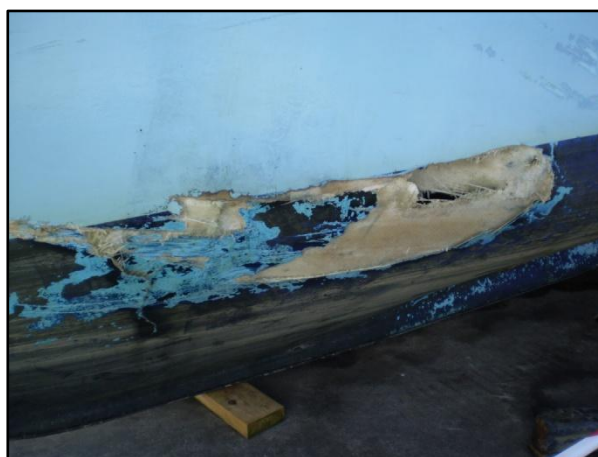
Un violent choc stoppe *LA LICORNE*. Le patron fait un tour rapide du navire et constate une importante voie d'eau sur l'avant bâbord. Il alerte le CROSS Jobourg et demande au matelot de mettre en œuvre le radeau de sauvetage.

*LA LICORNE* sera renflouée le lendemain et mise au sec au port de Dielette. Il est constaté une brèche sous la flottaison à l'avant bâbord.

- 1 - **2013-E-088** : Le navire ne possède pas de cloison étanche. Si la coque en avait été dotée, il est probable que le bateau n'aurait pas coulé.
- 2 - **2013-E-089** : Cet événement souligne le bien fondé du port de VFI en opérations de pêche.
- 3 - **2013-E-90** : Il convient d'adapter la vitesse aux conditions météorologiques.
