Rapport d'investigation préliminaire

# ***LA PETITE LOU***

Bureau d'enquêtes sur les événements de mer

## NAUFRAGE DU NAVIRE DE PÊCHE *LA PETITE LOU* SURVENU LE 4 JUILLET 2011 EN BAIE DE SAINT-BRIEUC

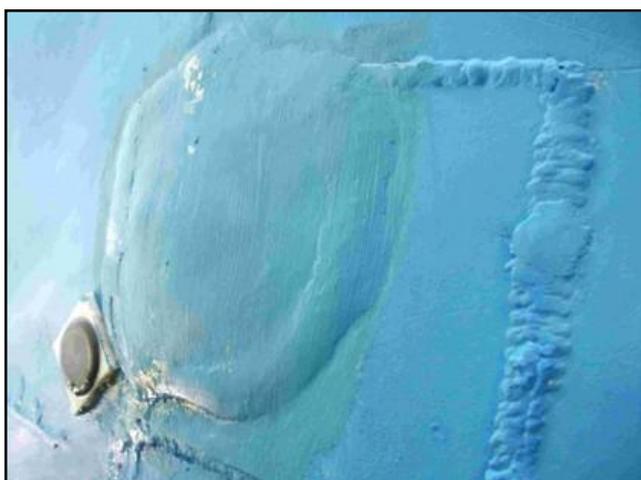
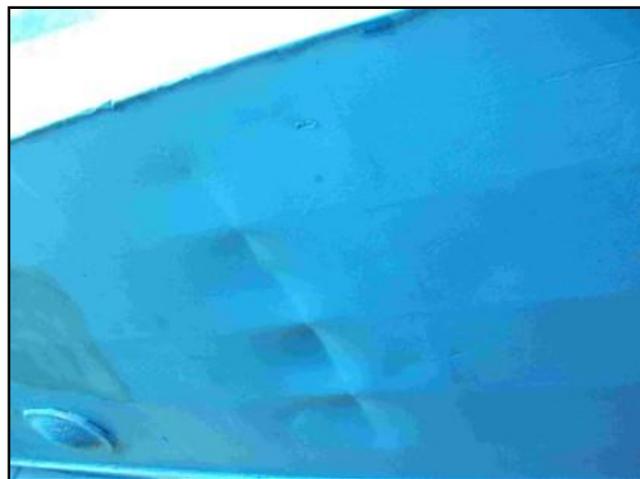
Il convient de noter qu'en l'absence de tape de visite, le compartiment sous pont n'a pu être inspecté.

Il est relevé par ailleurs d'importantes déformations et la présence d'un placard soudé au niveau du bordé de fond, milieu tribord.

Les travaux de coque, doublantes/placards, doivent être remplacés dans les meilleurs délais par des inserts conformes aux règlements pertinents d'une société de classification et effectués selon les règles de l'art.

L'absence de tape de visite ne permet pas un contrôle du compartiment sous pont.
