Rapport d'investigation préliminaire

Bureau d'enquêtes sur les événements de mer

CHAVIRAGE DU FILEYEUR *LA POMME*

SURVENU LE 5 MAI 2012 AUX ABORDS DE SAINT-AUBIN-SUR-MER

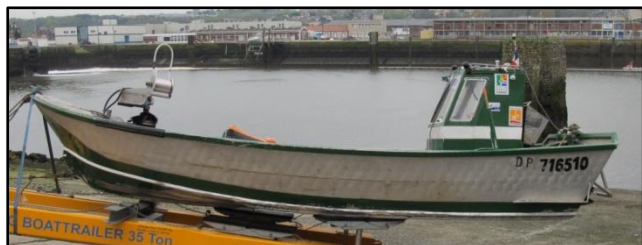
Trémailleur à coque de doris en aluminium (immatriculé 716 510 à Dieppe), construit en 1987.
