Rapport d'investigation préliminaire

LA RETRAITE II

Bureau d'enquêtes sur les événements de mer

CHAVIREMENT DU CHALAND OSTRÉICOLE *LA RETRAITE II* SURVENU LE 6 MAI 2011 SUR LE BANC D'ARGUIN (SUD DU BASSIN D'ARCACHON)

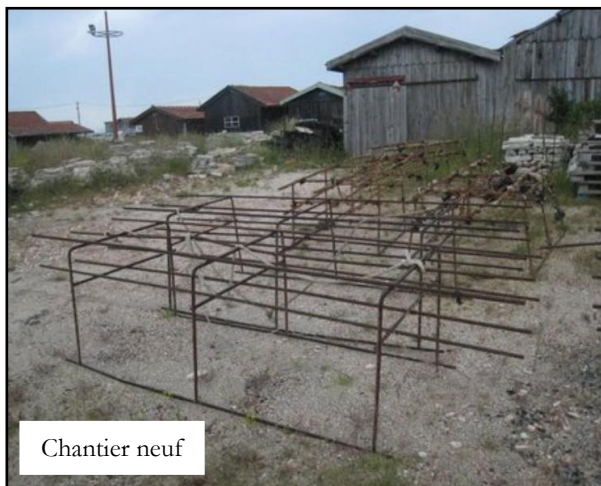
Chantier neuf

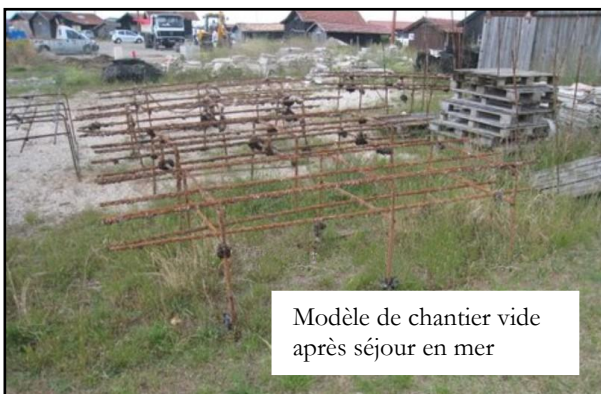
En outre, les soudures peuvent être parfois de piètre qualité. Beaucoup parmi ceux qui sont visibles à terre présentent des défauts au niveau des soudures.

Modèle de chantier vide après séjour en mer

Faire reposer les chantiers sur des patins en caoutchouc sur le pont des chalands métalliques, ou utiliser du bois de fardage réduirait considérablement le risque de glissement de la charge lors des mouvements de roulis.

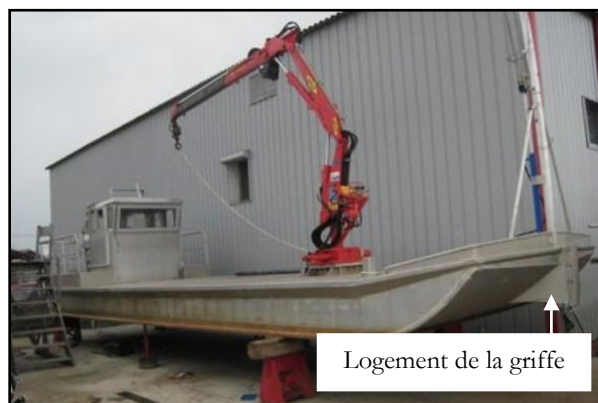
Logement de la griffe

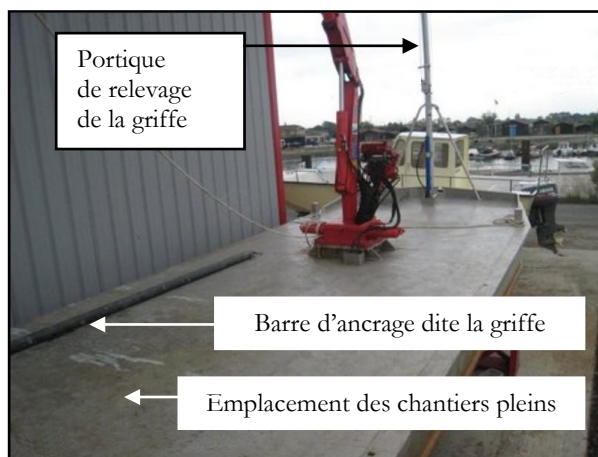
Portique de relevage de la griffe

Barre d'ancrage dite la griffe

Emplacement des chantiers pleins
