# Rapport d'enquête simplifié

**ÉCHOUEMENT DU CHALUTIER *LES VIKINGS II*  
SURVENU LE 21 SEPTEMBRE 2012  
SUR LA PLAGE DES BREBIS À LA TURBALLE (44)**

Rapport publié : juin 2013

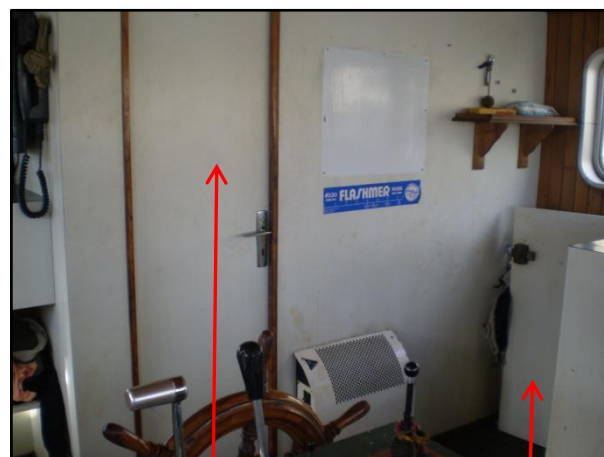
À son arrivée, il n'y a personne à la passerelle. Le matelot de quart apparait quelques secondes plus tard.

Porte d'accès à la cabine du patron

Vers l'échelle de descente au pont principal pour aller à la cuisine.

Le matelot de quart a reconnu qu'il s'est assoupi. Il ne se rappelle plus combien de temps. Lorsqu'il s'est réveillé, il a décidé de se rendre à la cuisine pour bouillir de l'eau afin de se faire un café. C'est en arrivant au haut de l'échelle, au niveau de l'entrée de la timonerie, qu'il a entendu l'alarme de veille et qu'il s'est rendu compte que le navire était échoué.

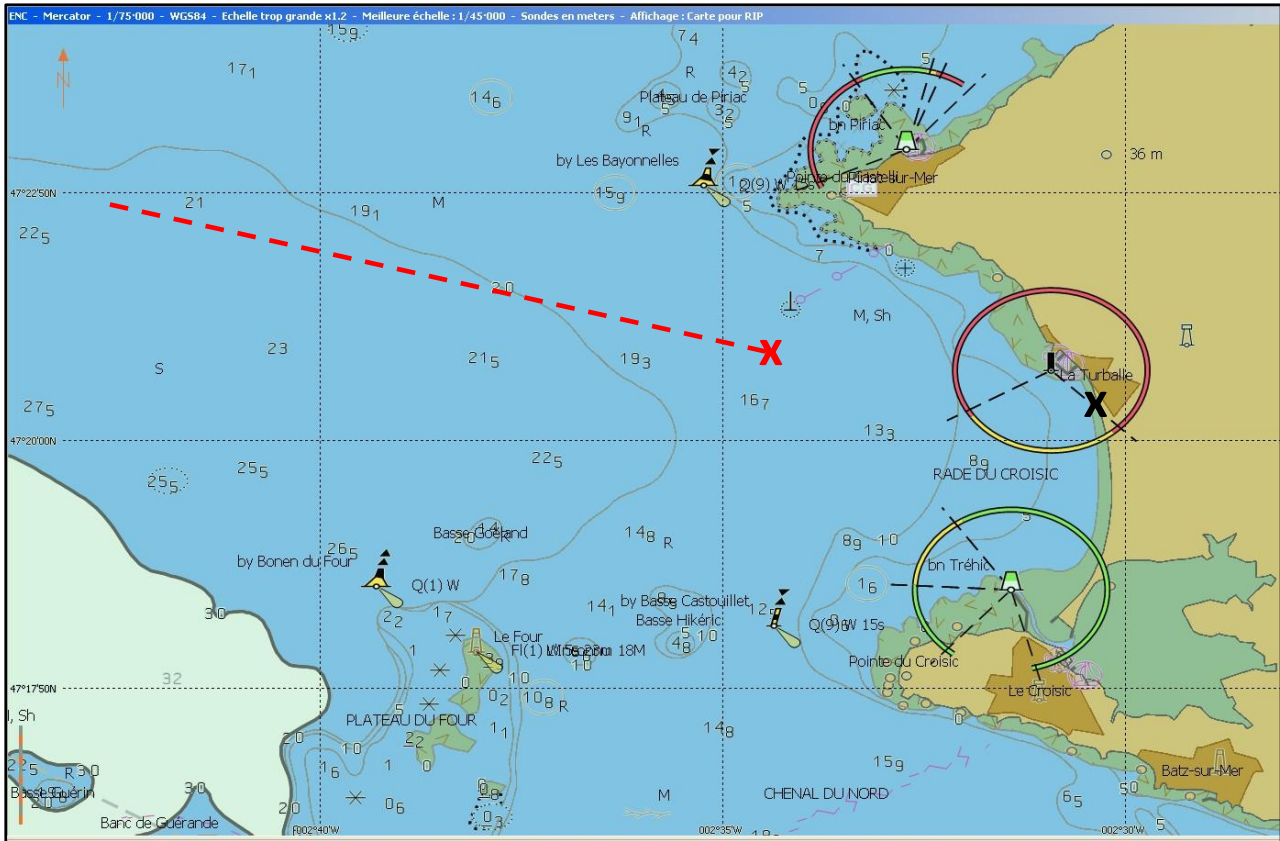
**X** Position où le matelot doit réveiller le patron.

**X** Lieu d'échouement.

----- Route suivie par le navire
