## Rapport d'enquête simplifié

**INCENDIE À BORD DU FILEYEUR *LE MERCENAIRE*  
LE 27 MAI 2014 DANS L'OUEST DU PLATEAU DES BIRVIDEAUX**

Bureau d'enquêtes sur les événements de mer

Rapport publié : mai 2015

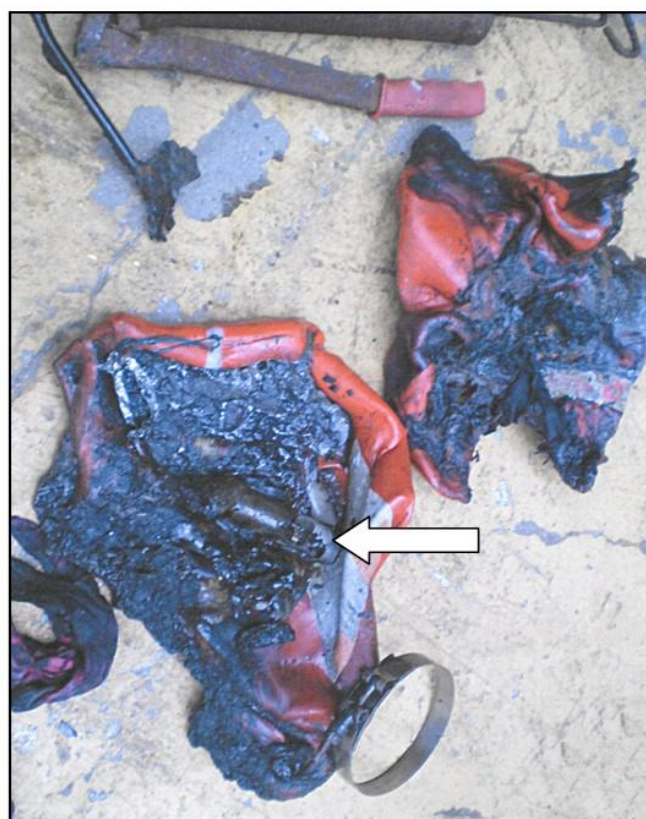
Selon ses déclarations, « l'incendie proviendrait de l'embrasement du tas de chiffons imbibés d'huile et de graisse à proximité d'un tube néon allumé ».

Par contre, les restes d'une baladeuse électrique ont été retrouvés fondus parmi les bidons calcinés (cf. photo ci-dessous), l'hypothèse que cette baladeuse restée allumée soit à l'origine de l'incendie paraît plus vraisemblable que le néon.

*Débris calcinés des bidons et de la baladeuse.*

- 1 - 2015-E-047 : Une bonne prévention des risques contre l'incendie (retrait des chiffons et des bidons après vidange, extinction de la baladeuse après utilisation) et une application de règles élémentaires de lutte (investigation dès l'apparition de l'alarme, fermeture des vannes de combustible) auraient limité les avaries dues au feu.

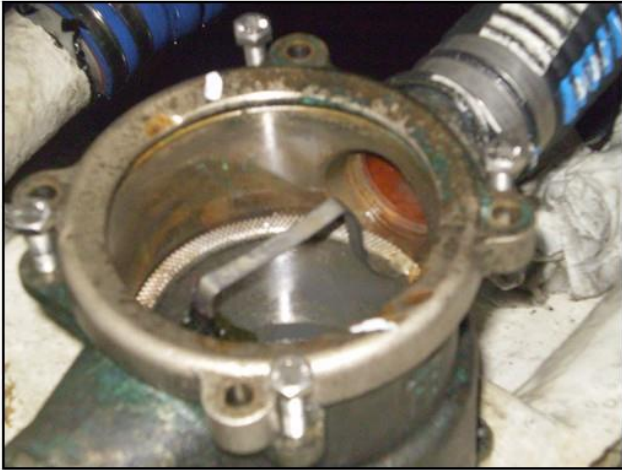
Il constate que le couvercle en plexiglas du filtre de la prise d'eau de mer, fêlé depuis quelques temps, a éclaté en raison de la chaleur de l'incendie.

Selon le patron, le couvercle du filtre en plexiglass, fêlé depuis quelques temps par le serrage excessif des écrous, s'est dilaté avec la chaleur, provoquant une importante voie d'eau dans le local machine.

Le BEAmer observe que le couvercle du filtre, d'une épaisseur de 5 mm, n'avait pas été remplacé alors que celui-ci était fêlé. Il n'a pas fondu pendant l'incendie mais a éclaté en plusieurs morceaux.

*Dessus du filtre à eau de mer sans le couvercle.*

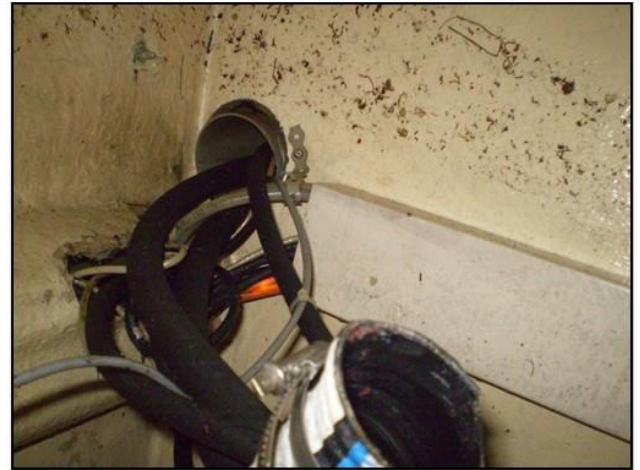
Le navire est équipé de 3 cloisons étanches. Malgré ce compartimentage, l'eau a pénétré dans le poste avant par une goulotte en PVC d'un diamètre de 10 cm.

Cette goulotte est un passage collectif de câbles, tuyauteries et flexibles mis en place par le constructeur au neuvage. A la fin de la construction, les extrémités de ces passages ont été obturés de manière étanche par du produit homologué. Suite à des problèmes d'arrivée de GO au moteur, il a été procédé au remplacement des tuyauteries GO qui cheminaient dans cette conduite. A l'issue de cette réparation, il n'a pas été remis de produit d'obturation aux extrémités. Cette modification, réalisée par le patron-armateur, n'a pas été signalée au centre de sécurité.

Les extrémités non obturées lors de la mise en place du nouveau tuyau de GO sont à l'origine de la propagation de l'eau de mer dans le compartiment avant.

*Sortie de la goulotte en PVC dans le poste avant.*

- 2 - 2015-E-048 : La mise en place d'une goulotte à travers les cloisons a compromis l'étanchéité du compartimentage. Pour mémoire, toute modification doit faire l'objet d'une déclaration de l'exploitant à l'autorité compétente pour autoriser la délivrance des titres de sécurité (art. 55-II du décret n° 84-810 du 30 août 1984 modifié).

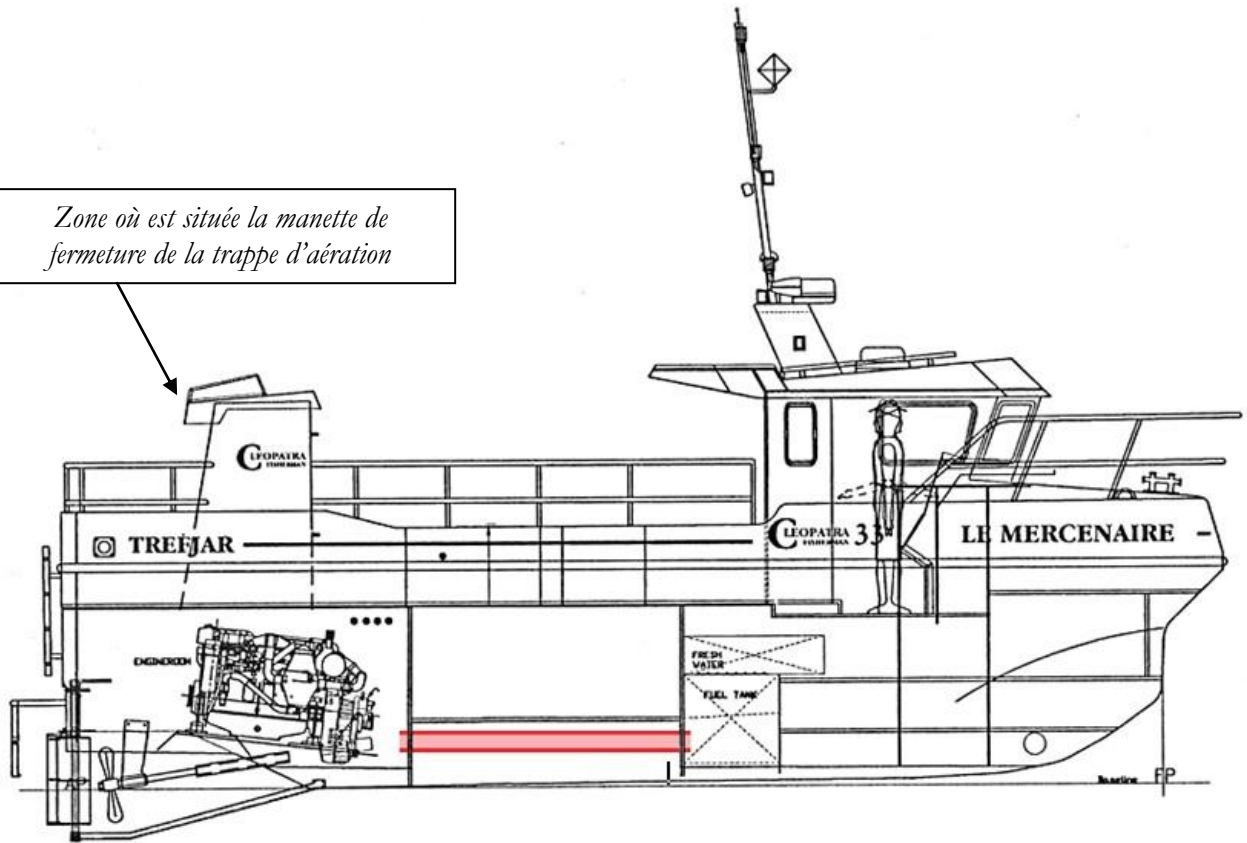
Zone où est située la manette de fermeture de la trappe d'aération

D'autre part, la hauteur des filets entreposés dans le parc côté tribord gênait l'accès à la manette de fermeture de la trappe d'aération. Le *BEAmer* observe que celle-ci restait toutefois accessible en déplaçant les filets.
