Rapport d'investigation préliminaire

LE MERITUM

Bureau d'enquêtes sur les événements de mer

INCENDIE À BORD DU CHALUTIER-COQUILLIER *LE MERITUM* SURVENU LE 31 OCTOBRE 2011 AUX ABORDS DE CHAUSEY

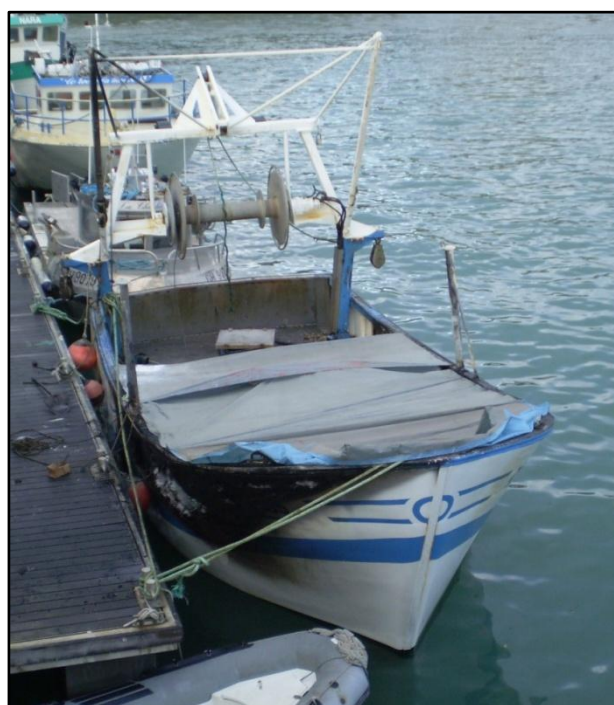
La passerelle est complètement détruite ainsi que le pont principal.

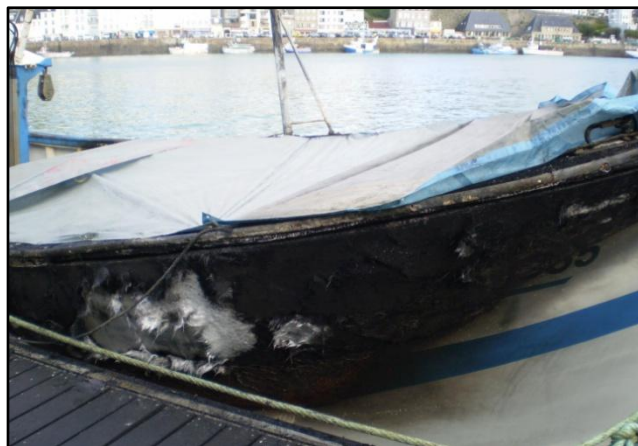
Feu d'origine électrique : le jeu de batteries tribord est détruit. Le moteur est noirci, mais sans traces de feu.
