# Rapport d'enquête simplifié

**ACCIDENT DU TRAVAIL MARITIME  
À BORD DU COQUILLIER *LE SOLEIL*,  
LE 26 FÉVRIER 2014 EN BAIE DE SAINT-BRIEUC**

Bureau d'enquêtes sur les événements de mer

Rapport publié : novembre 2014

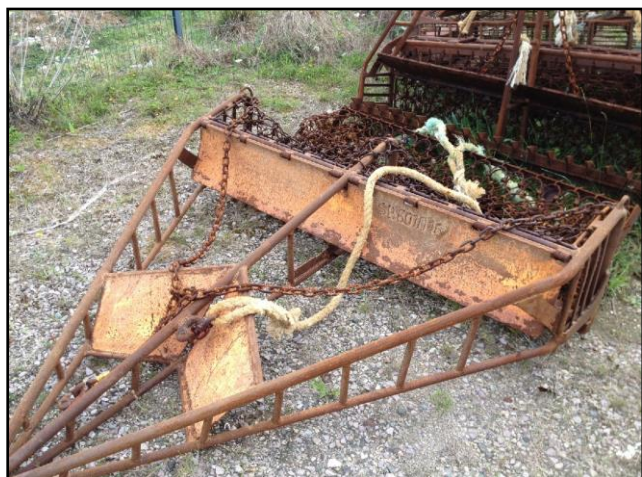
Sur *LE SOLEIL*, la herse de forme triangulaire, conçue à l'aide d'un câble de 12 mm, est fixée sur le dos de la drague.

*Vue de la drague*

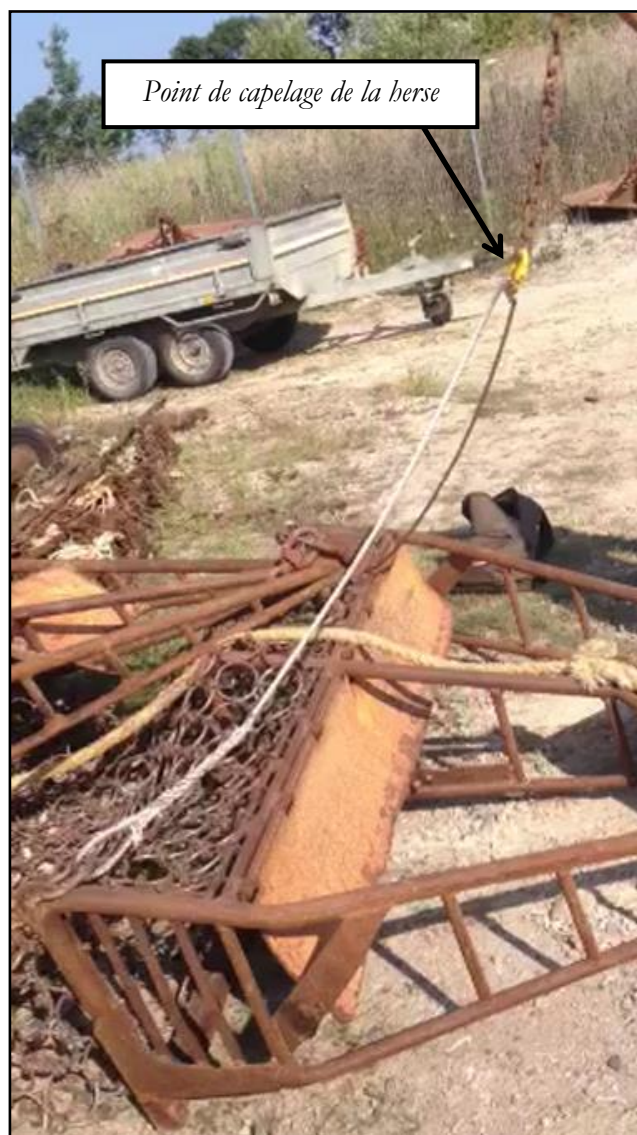
Jusqu'à cette date, la herse était constituée avec des chaînes de 14 mm. Voulant épargner de la fatigue à ses matelots, l'armateur a fait confectionner par la coopérative maritime d'Erquy une herse beaucoup plus légère pour la manutention avec du câble de 12 mm par sertissage.

*Fixation de la herse*

Après quatre mois d'utilisation intensive, le câble s'est rompu au niveau du sertissage et est venu frapper le matelot au niveau de l'avant-bras gauche.

Le sertissage constitue un point faible, en particulier du fait que le système est plongé dans l'eau de mer puis en est retiré, ce qui induit de la corrosion.

L'acier des fils et l'alliage du manchon de sertissage forment un effet pile.

Le *BEA*mer estime que le système de herse, confectionnée en câble d'acier manchonné, n'est pas adapté au mode de pêche.

Une herse constituée avec des chaînes paraît beaucoup plus robuste et plus résistante, compte tenu des contraintes liées au poids et à la traction.

- 1 - 2014-E-082 : Pour les patrons-pêcheurs à la coquille Saint-Jacques, de veiller à ce que l'état du matériel utilisé ne se détériore pas dans le temps (usure, déformation, oxydation), ce qui constitue une alerte avant la rupture ;  
de ne pas utiliser des équipements qui sont inadaptés à l'usage prévu : eau de mer, surcharges ponctuelles, efforts transversaux ou de torsion ;  
d'une manière générale, de s'assurer que les normes de sécurité soient bien prises en compte lorsqu'ils décident de modifier le gréement de pêche et de prendre conseil auprès des personnes ou entités compétentes.
