Rapport d'investigation préliminaire

INCENDIE A BORD DU CHALUTIER *LHASSA*

SURVENU LE 25 FEVRIER 2011 DANS LE SUD-OUEST DES GLENAN

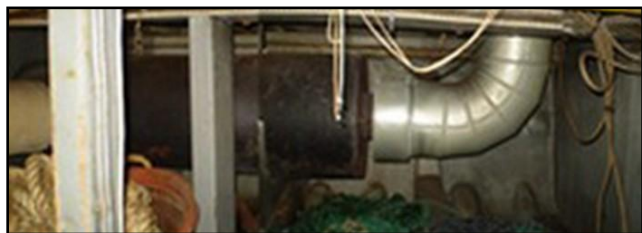
Une des deux pattes de maintien au pont du silencieux, trop faible pour le poids à supporter, a cédé.

Le conduit d'échappement, non isolé, s'est donc retrouvé au contact du passage de pont, déjà fragilisé par le vieillissement et les surchauffes. Cette plaque de bois, au contact de ce tube chaud, s'est mise à se consumer puis à s'enflammer spontanément.

Par ailleurs, il convient de noter que la longueur totale de l'échappement dépasse les 9 mètres (soit $\frac{3}{4}$ de la longueur du navire). En effet, après la sortie du collecteur, le conduit d'échappement tra-

verse la cloison arrière machine et la cale à poisson, bifurque à deux reprises, avant de sortir au niveau du portique.

Cette conception de l'échappement semble inadaptée.

Suite aux travaux, le silencieux a été posé sur un berceau.

Le conduit de l'échappement doit être le plus direct possible et éviter les multiples passages de cloisons et de pont.

Des dispositions spéciales doivent être prises contre les risques d'incendie dès lors qu'un échappement traverse une cloison ou un pont. Pour cela, les conduits d'échappement et tous les organes devraient être calorifugés, protégés, isolés et maintenus de façon efficace sur toute la longueur.
