Rapport d'investigation préliminaire

Bureau d'enquêtes sur les événements de mer

NAUFRAGE DU CHALUTIER-COQUILLIER *L'ALLELUIA* AU LARGE DE DIEPPE LE 7 FÉVRIER 2012

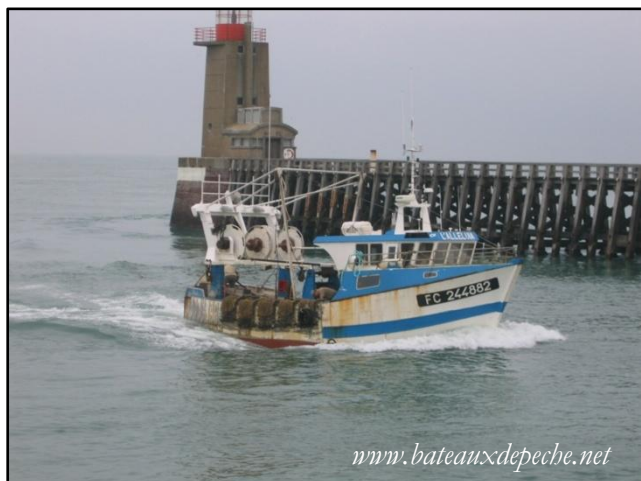
L'ALLELUIA : navire en bois construit en 1974 (immatriculé 244 882 Dieppe) – L : 12,60 m – Jauge : 17,01 tx – Propulsion : 160 kW.
