Rapport d'investigation préliminaire

L'AQUILON

Bureau d'enquêtes sur les événements de mer

INCENDIE ET NAUFRAGE DU FILEYEUR L'AQUILON, LE 30 MAI 2011 AUX ABORDS D'ANTIFER

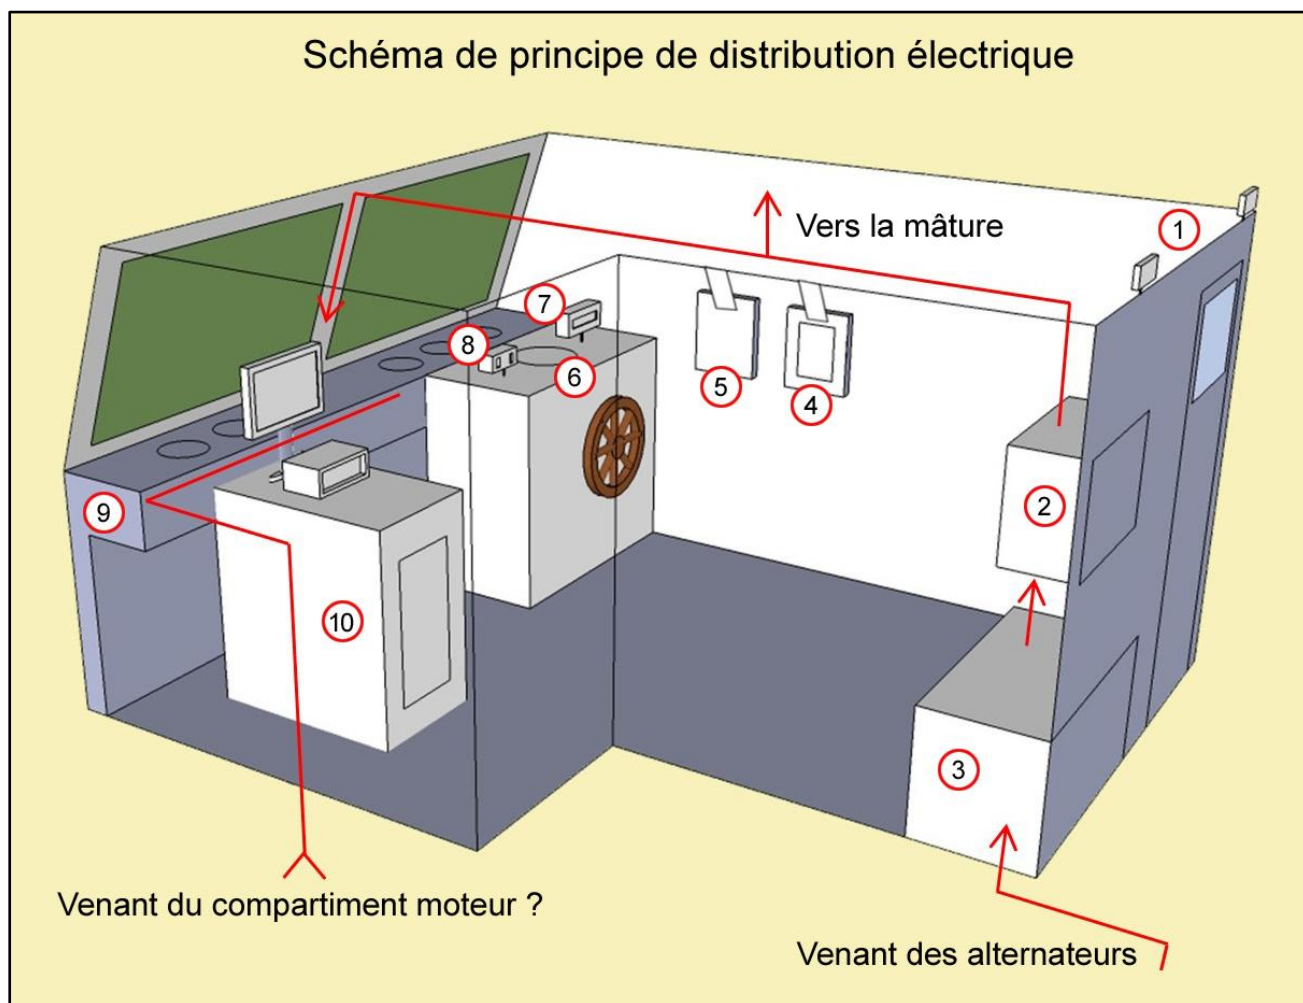
Schéma de principe de distribution électrique

Le feu semble avoir pris sur le faisceau de câbles transitant par l'armoire bâbord AV (cf. schéma timonerie). Il s'est rapidement propagé au matériel de sécurité entreposé et à la gaine de ventilation (9), au pied des vitres avant.

Pas de travaux électriques effectués dans cette zone de la timonerie depuis le changement d'armateur (2007).

Pas de schéma électrique disponible.

Les alarmes de montée d'eau, le GPS et une VHF ne sont pas alimentés via les coupe-batteries mais sont protégés par des disjoncteurs.

- L'utilisation d'un seul extincteur à poudre s'est avérée insuffisante.
- Compte tenu des incertitudes sur le câblage qui n'a pas été remis à niveau récemment (tenants et aboutissants, protection), l'origine de l'incendie ne peut pas être déterminée.
