Rapport d'enquête simplifié

**ABORDAGE ENTRE LE CHALUTIER *L'ÉMERAUDE I*
ET LE CARGO *PRASIDENT*, LE 1^{ER} OCTOBRE 2013
DANS LA ZONE D'ATTENTE DU PORT DE SAINT-MALO**

Bureau d'enquêtes sur les événements de mer

Rapport publié : septembre 2014

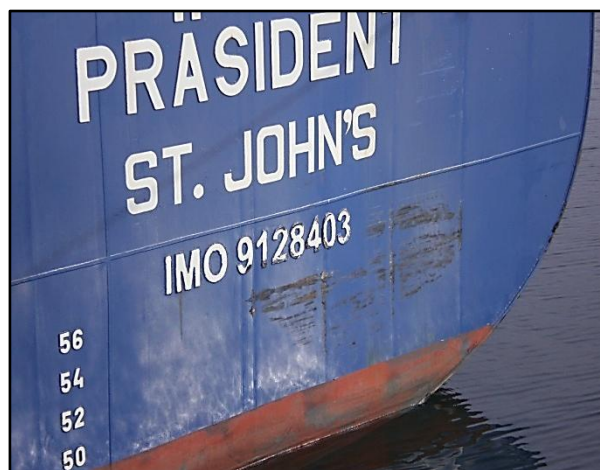
Enfoncement du tableau arrière

- Pavois arrière milieu enfoncé (déformation sur 3,5 m avec une flèche de 150 mm) ;
- 2 étais de pavois déformés ;
- enfoncement du tableau arrière au-dessus de la ligne de flottaison au niveau du local barre.

La mauvaise évaluation de la situation (distance, vitesse du cargo et temps de transfert du combustible) à bord du chalutier est à l'origine de cet abordage.

- 1 - 2014-E-063 : Pour assurer la veille permanente en passerelle ou réaliser l'opération de transfert de combustible, le patron aurait dû mobiliser un de ses hommes d'équipage.

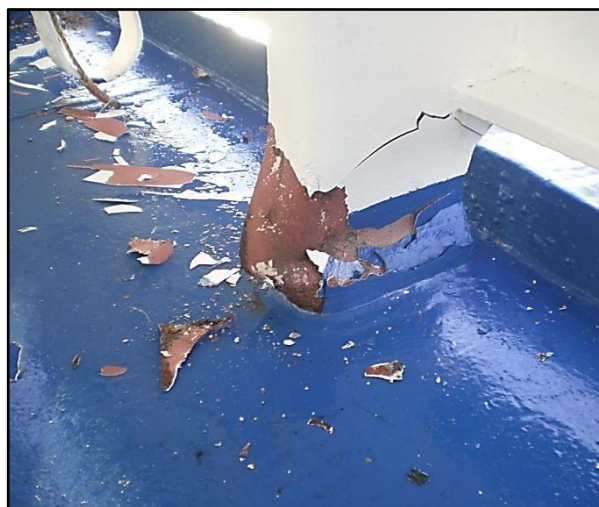
Pavois arrière milieu enfoncé

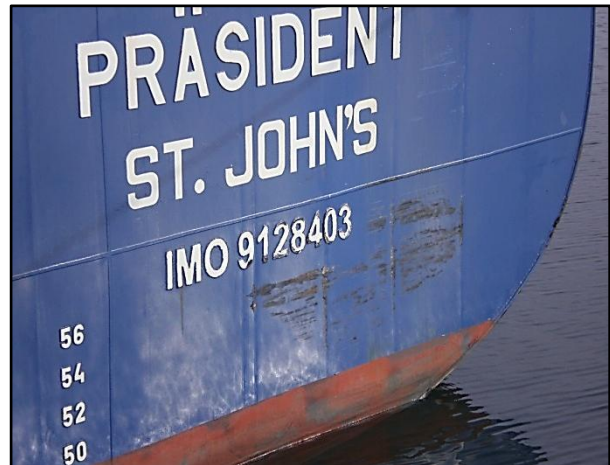
Depression of the transom plate

- Aft bulwark depressed in the middle (depression of 3,5 cm with a dip of 150 mm) ;
- 2 stays of bulwark buckled ;
- depression of the transom plate above the waterline at the level of the steering room.

The wrong estimation of the situation (distance, speed of the cargo ship and time of the transfer of diesel oil) on board the trawler is at the origin of the accident.

- 1 - 2014-E-063 : To cope with the watch or to realize the transfer of the diesel oil, the master of the trawler should have ask for help one of his crew member.

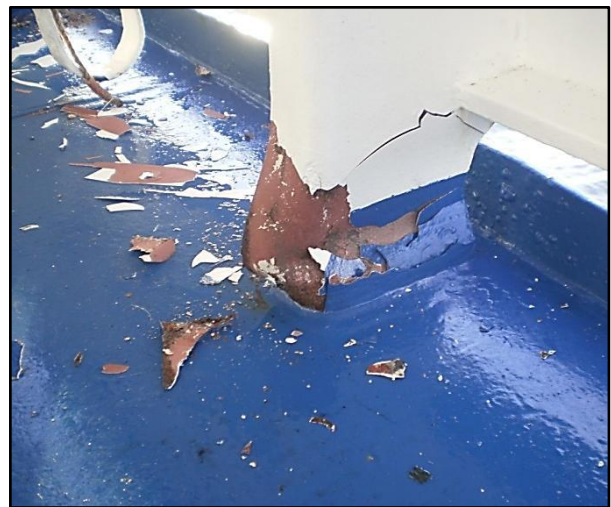
Aft bulwark depressed in the middle
