Rapport d'investigation préliminaire

# ***M/V MARTE / M/V CARLA***

Bureau d'enquêtes sur les événements de mer

## CONTACT ENTRE LE M/V *MARTE* ET LE M/V *CARLA* SURVENU EN SEINE LE 10 AVRIL 2011

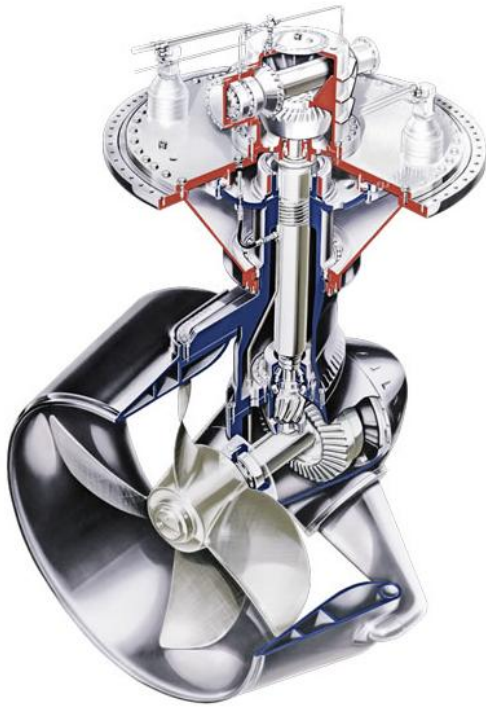
À 11h46, par le travers du couple de bouées 11 - 12, alors que le *MARTE* réduit l'allure pour faciliter la manœuvre de dépassement du *CARLA*, il est privé de propulsion et de capacité de gouverne. Le *MARTE* abat rapidement sur la gauche. Le pilote du *MARTE* alerte son collègue du *CARLA* de l'avarie et mouille l'ancre tribord.

Vue du « Rudder-Propeller » SCHOTTEL

Tableau du convertisseur tribord du *MARTE* hors d'usage. Déformations sur le bulbe et le bordé.
