Rapport d'investigation préliminaire

MAUPITI EXPRESS 2

Bureau d'enquêtes sur les événements de mer

ÉCHOUEMENT DU *MAUPITI EXPRESS 2* SURVENU LE 16 FEVRIER 2011 À HUAHINE - POLYNÉSIE FRANÇAISE

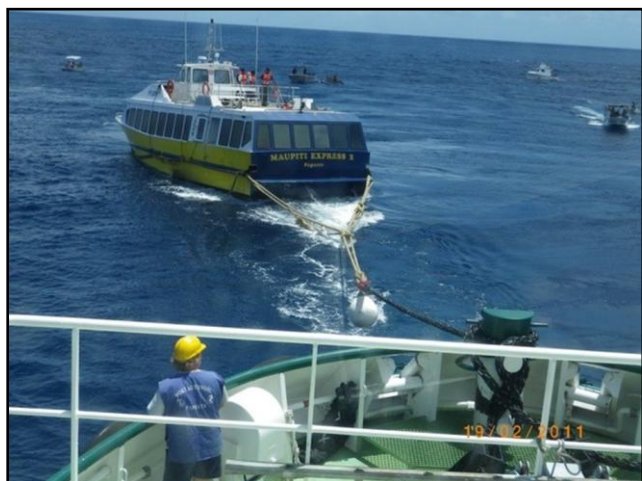
À 12h53, après une inspection de la coque, le convoi appareille pour Raiatea. Compte-tenu d'une assiette négative, le remorquage s'effectue par l'arrière.

Le *MAUPITI EXPRESS 2* a subi des dégâts de coque et de propulsion relativement importants :

- déchirure sur 1,70 m sous peak avant ;
- petite déchirure de 0,50 m sous le local fret ;
- déformations et enfoncements multiples aux quilles ;
- pales d'hélices tordues ;
- tubes de jaumières et gouvernails sont également à reprendre et les lignes d'arbres sont à remplacer.
