Rapport d'enquête simplifié

ACCIDENT DU TRAVAIL MARITIME
AVEC UNE PORTE ÉTANCHE
LE 2 JUILLET 2012
À BORD DU TRANSBORDEUR *MÉDITERRANÉE*

Bureau d'enquêtes sur les événements de mer

Rapport publié : avril 2014

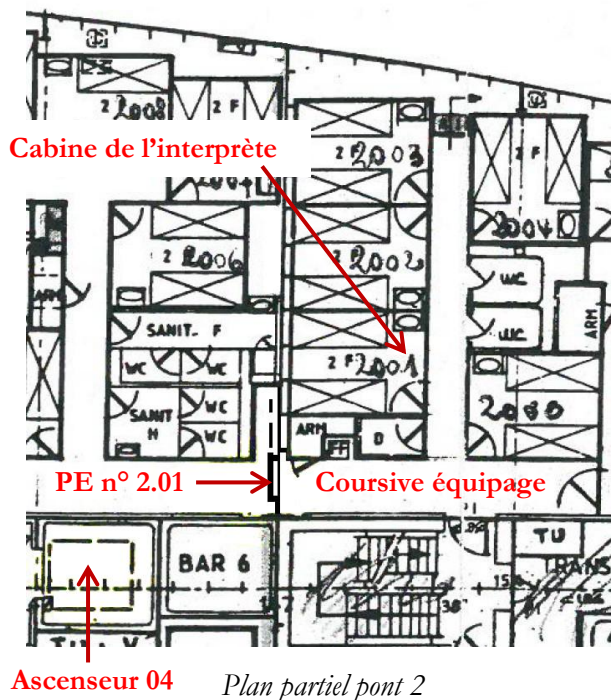
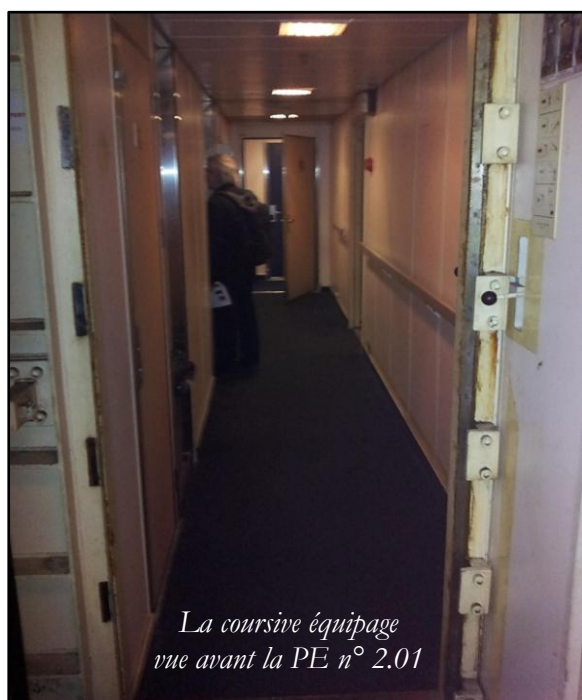
À ce moment, le marin quitte le réfectoire équipage au pont 9, où il a assisté à la projection d'un film, pour aller chercher une bouteille d'eau. Il utilise l'itinéraire habituel en prenant l'ascenseur « 04 », puis à proximité, il actionne la manette extérieure de manœuvre de la PE n° 2.01. Il l'ouvre complètement et s'avance, de face.

Subitement, il se sent compressé au niveau des épaules et dépasse presque complètement le surbau de la porte. Son dos et sa jambe gauche

sont violemment serrés par la porte qui se referme très rapidement. Il ne parvient pas à se saisir de la manette située de l'autre côté pour interrompre le mouvement de fermeture de la porte. Sa cuisse gauche est fortement comprimée.

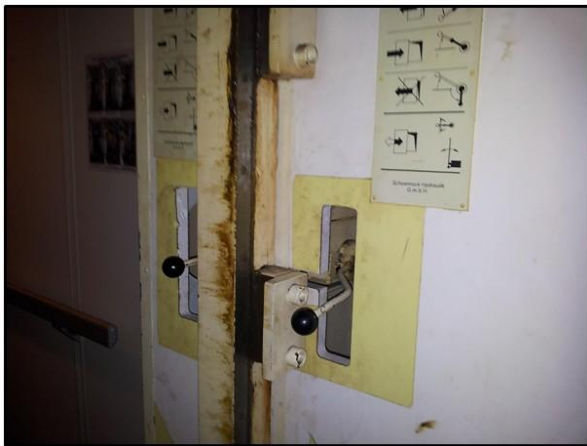
- en local : par action sur les poignées. L'ouverture ou la fermeture doivent être complètes, elles restent, dans ce cas, « en position » une fois la commande relâchée. La sonnerie ne cesse qu'en fin de manœuvre.

Manettes de manœuvre (locales) de la PE

Si le mode distance est activé, la porte étanche se refermera quelle que soit sa position, sauf à être maintenue en mouvement par action en local sur une des poignées.

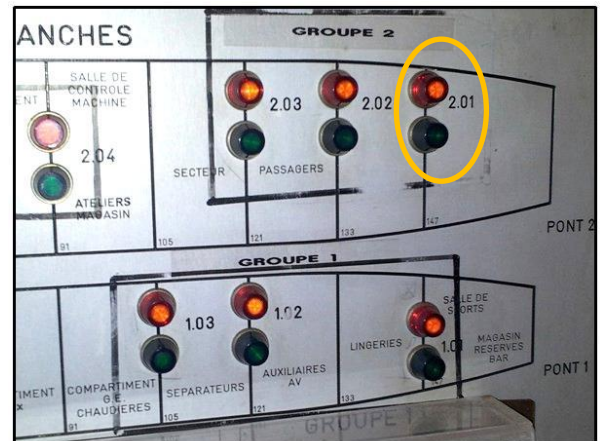
Il n'existe pas de sécurisation de ces boutons d'une part, pas de visualisation permanente du mode dans lequel on se trouve, local ou distance d'autre part. Les seuls voyants témoins

sont ceux marquant l'état des portes, ouvertes ou fermées (voir ci-dessous).

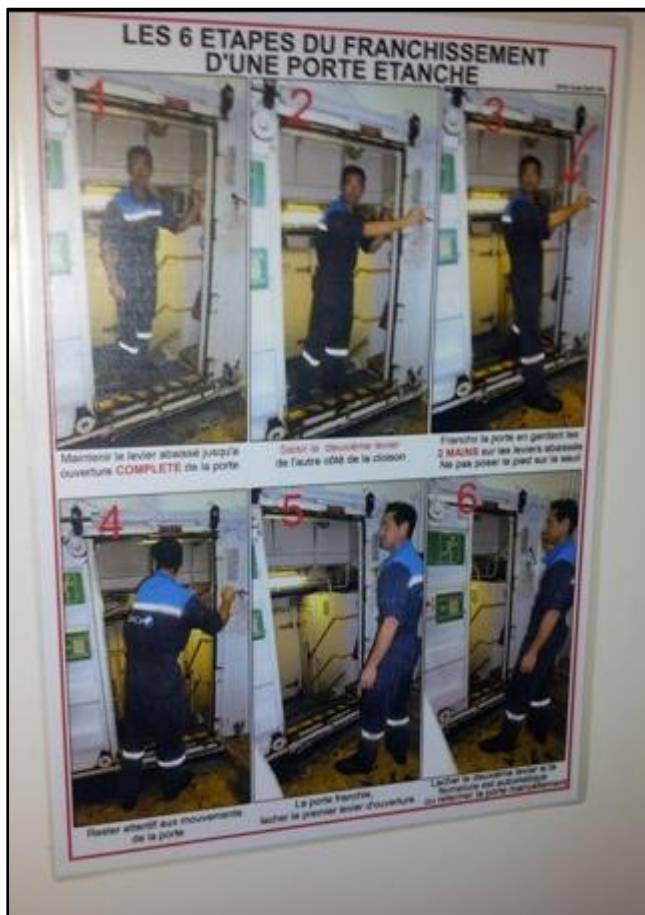
Nouveau panneau d'affichage expliquant le mode d'utilisation des PE

Modification des panneaux d'affichage.
