# Rapport d'enquête simplifié

**INCENDIE À BORD DU CHALUTIER *MEN BRIAL*  
LE 19 OCTOBRE 2012 AU LARGE DE JARD-SUR-MER**

Bureau d'enquêtes sur les événements de mer

Rapport publié : août 2013

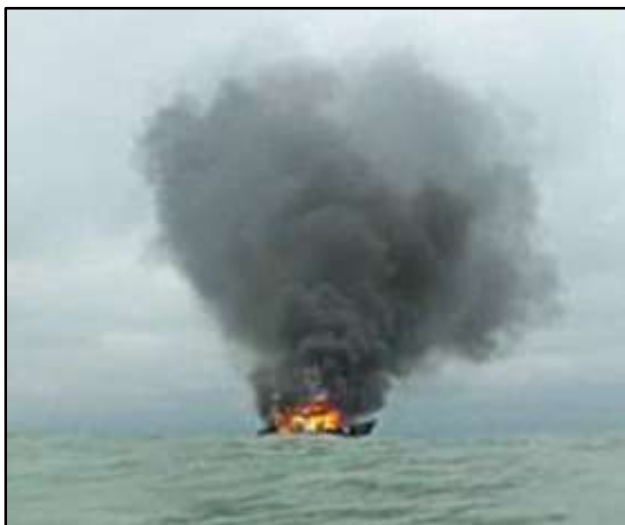
Le navire brûle très rapidement.

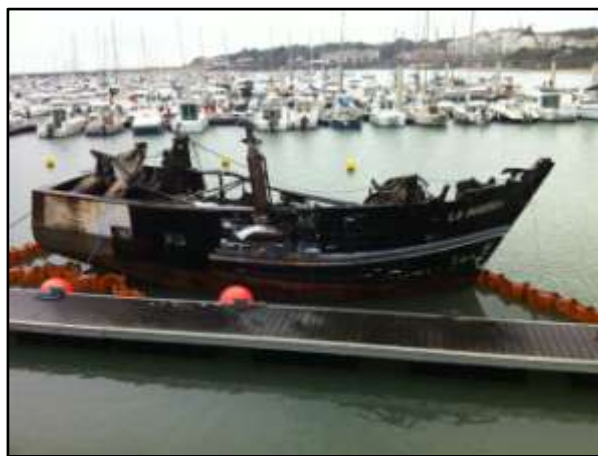
En raison de la soudaineté de cet incendie et de la rapidité de sa propagation, l'équipage n'a rien pu faire pour tenter de circonscrire le sinistre.

Les deux hommes ont eu juste le temps de mettre le bombard à l'eau et de quitter le navire.

Le *MEN BRIAL* a été envahi par les flammes en quelques minutes.

Les causes exactes du sinistre ne sont pas connues. Des expertises judiciaires, décidées par l'ordonnance n° A 12 R 115, code 0352, en date du 12 novembre 2012 du tribunal de commerce de la Roche-sur-Yon, sont en cours.

Depuis cette date, le moteur neuf (295kW, bridé à 110 kW), a posé des problèmes de température à l'échappement. La moyenne de la température de ce type de moteur est de 352° C à l'échappement. À chaque sortie, la température dépassait les 400 degrés.

- 1 - 2013-E-070 : La rapidité de la propagation de l'incendie n'a pas permis à l'équipage d'appliquer la bonne procédure pour lutter contre l'incendie. Néanmoins, les exercices pratiques réguliers de lutte contre l'incendie doivent être encouragés en complément de la formation de base à la sécurité.
