# Rapport d'investigation préliminaire

# ***MOUNE***

# VOIE D'EAU À BORD DU NAVIRE À UTILISATION COLLECTIVE *MOUNE* SURVENUE LE 18 AVRIL 2011 À LA ROCHELLE

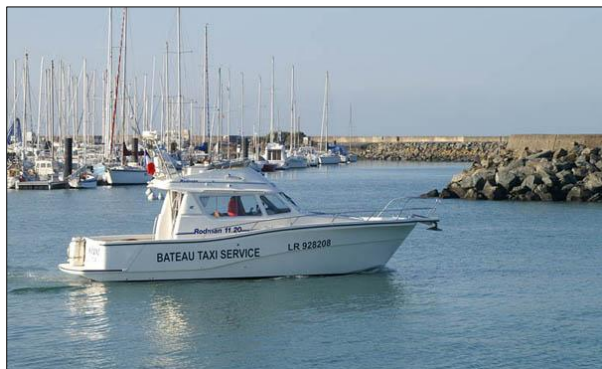
Navire de plaisance à moteur de type RODMAN 1120, immatriculé LR 928208, construit en 2002, mis aux normes NUC en 2009. Il est employé comme bateau taxi basé au port des Minimes à La Rochelle.
