Rapport d'enquête simplifié

**INCENDIE À BORD DU CASEYEUR-FILEYEUR *NINJA II*
LE 12 JUIN 2013 AU LARGE D'UTAH BEACH (MANCHE)**

Bureau d'enquêtes sur les événements de mer

Rapport publié : juin 2014

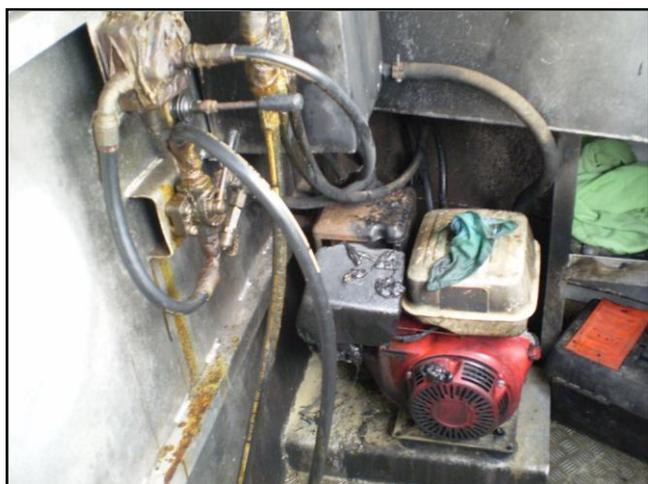
*Disposition du groupe dans la timonerie.
Photo prise après l'incendie.*

Il est probable que le moteur a stoppé par étouffement à la suite d'une arrivée trop importante d'essence causée par le grippage de la vis pointeau de contrôle de l'arrivée d'essence dans le carburateur (le réservoir d'essence est en charge).

Il n'a pas été possible, après l'incendie, d'identifier avec certitude la cause de l'explosion : l'explosion et l'incendie qui a suivi se sont déclenchés au moment de l'ouverture du bouchon du réservoir par inflammation des vapeurs d'essence (point éclair 40°C) dans ce lieu confiné.

Un an après l'évènement, les experts examinent l'hypothèse d'une mauvaise disposition d'un tuyau de dépression lors du montage du moteur, qui aurait provoqué la surpression dans le carter.

Lors de la visite du *BEA*mer, il a été constaté que le niveau était particulièrement haut dans le carter d'huile et que celle-ci était mélangée à une quantité importante d'essence.

Après l'incendie, l'ensemble moteur-hydraulique a été changé et remis au même endroit et l'armateur a installé un extincteur supplémentaire à l'extérieur de la timonerie.

Le 11 juillet 2013, le Centre de sécurité des navires de Cherbourg a prescrit, notamment, que le groupe moto-hydraulique soit remplacé à l'identique et que son installation soit prévue à l'extérieur de la timonerie.

Il a également prescrit le stockage d'un 2^{ème} extincteur à l'extérieur de la timonerie.
