Rapport d'enquête simplifié

**FORT TANGAGE À BORD DU NAVIRE À PASSAGERS *OGIA*
LE 1^{ER} MAI 2015 AUX ABORDS DE L'ÎLE D'YEU
(16 BLESSÉS)**

Bureau d'enquêtes sur les événements de mer

Rapport publié : septembre 2015

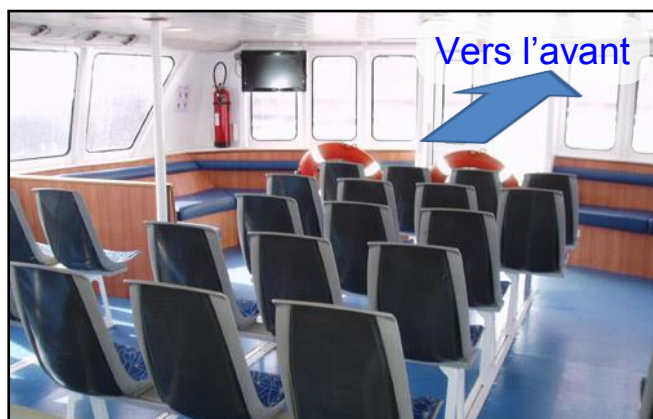
4. La majorité des passagers qui ont été éjectés de leur place faisaient face à l'arrière et étaient assis à l'avant, sur les banquettes du pont principal. Les passagers font observer que les coussins des banquettes glissent de leurs emplacements et qu'il n'y a pas de possibilité de se tenir lorsque le navire roule ou tangue. De ces places, les écrans diffusant les consignes de sécurité ne sont visibles qu'à condition de tourner la tête.

Sièges et banquettes du pont principal

- 1- **2015-E-068** : L'utilisation des banquettes situées à l'avant du salon du pont principal présente un risque pour les passagers lorsque le navire roule ou tangue.
- 2- **2015-E-069** : L'utilisation de fauteuils munis d'un système permettant aux passagers de mieux se tenir lorsque le navire roule ou tangue aurait limité les risques d'éjection.
- 3- **2015-E-070** : Les fauteuils situés où les mouvements de plate-forme sont moins forts (zones centrale et arrière) pourraient être proposés aux passagers les plus vulnérables.

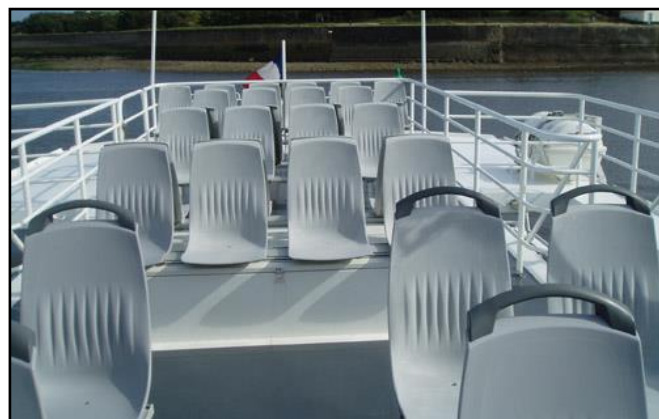
5. Quelles que soient les places qu'ils occupaient, les passagers (notamment ceux qui ont été blessés) avaient des difficultés à se tenir sur leur siège (l'armateur précise que les sièges sont suffisamment écartés pour se tenir aux côtés inférieurs de l'assise) ; la vitesse du navire leur semblait excessive, au regard de l'état de la mer. Certains ne se sentaient pas en sécurité.

Sièges du pont supérieur
