Rapport d'enquête simplifié

**ACCIDENT DU TRAVAIL MARITIME SURVENU LE 21 MARS 2013
À MARSEILLE LORS DU CHARGEMENT À BORD
DU ROULIER MIXTE *PASCAL PAOLI***

Bureau d'enquêtes sur les événements de mer

Rapport publié : avril 2014

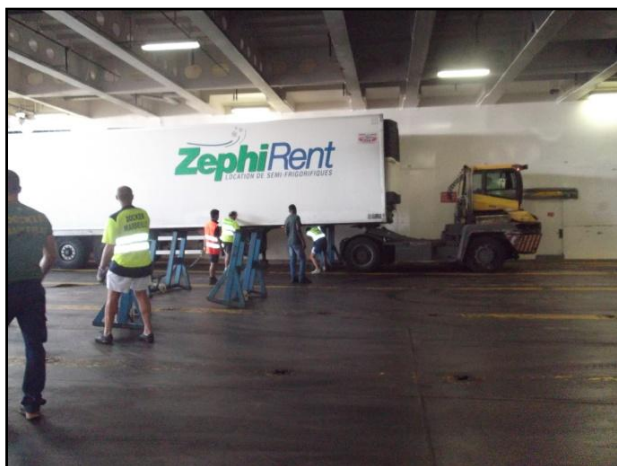
Mise en place d'une remorque par un tracteur « Douglas » au pont 5 arrière bâbord.

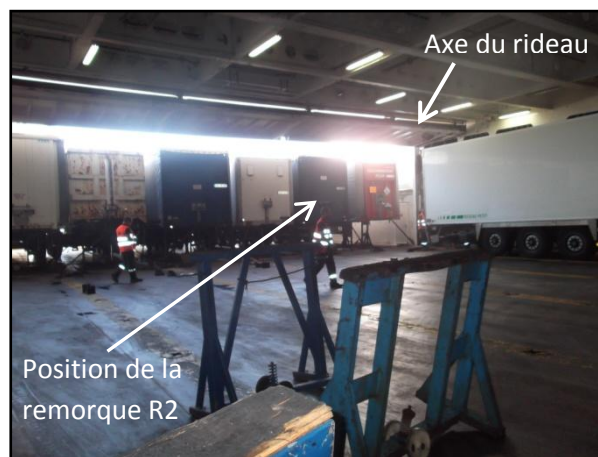
Vers **15h30**, le capitaine d'armes vérifie le positionnement de la remorque et s'aperçoit (schéma 2) que le rideau isolant la pontée extérieure du garage ne peut pas se fermer.

Vue de la partie arrière bâbord du pont 5. On aperçoit le rideau isolant type portefeuille positionné en plafond.

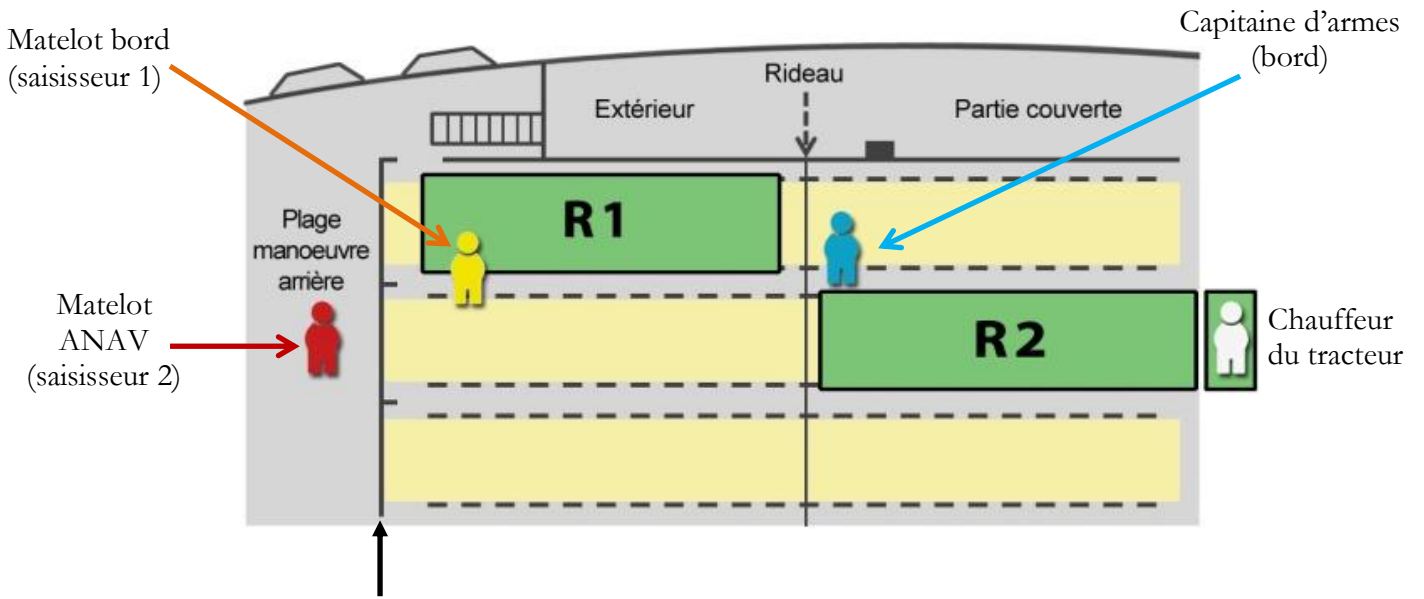
1 PASCAL PAOLI - Pont 5 Arrière Bd

Le guidage est sous la responsabilité du personnel bord, le capitaine d'armes est situé sur la gauche du tracteur (Bd), un matelot du bord est placé sur l'arrière gauche de la remorque (schéma 1). Le matelot de l'ANAV se tient en retrait derrière la barrière de sécurité (schéma 1).

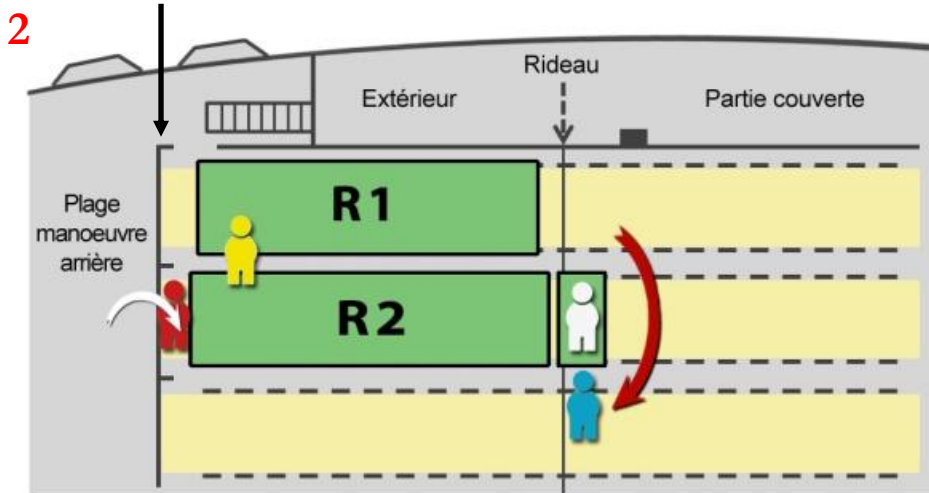
Le matelot de l'ANAV, voyant la remorque stoppée, pense qu'elle est en place, il passe au-dessus de la protection pour la saisir.

Le capitaine d'armes, qui est passé de Bd à Td de la remorque s'aperçoit que sa position ne permet pas la fermeture du rideau, il demande donc au chauffeur de reculer à nouveau.

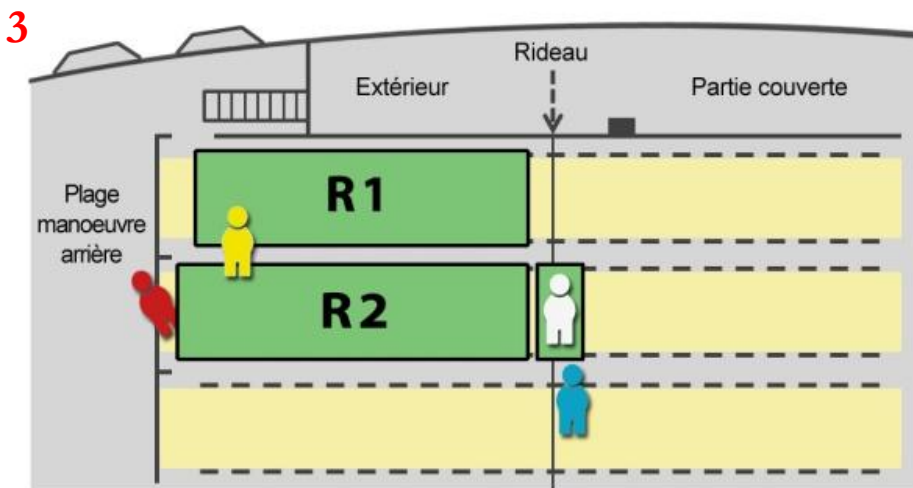
Le tracteur recule légèrement pour positionner la remorque plus vers l'arrière.

L'accident survient.

Dès que le chauffeur s'aperçoit de l'accident, il stoppe et avance à nouveau.
