Rapport d'enquête simplifié

**MARIN BLESSÉ À BORD DU CHALUTIER *RAYMOND ÉLISE IV*
LE 14 JANVIER 2013 AU LARGE DU GRAU D'AGDE**

Bureau d'enquêtes sur les événements de mer

Rapport publié : décembre 2013

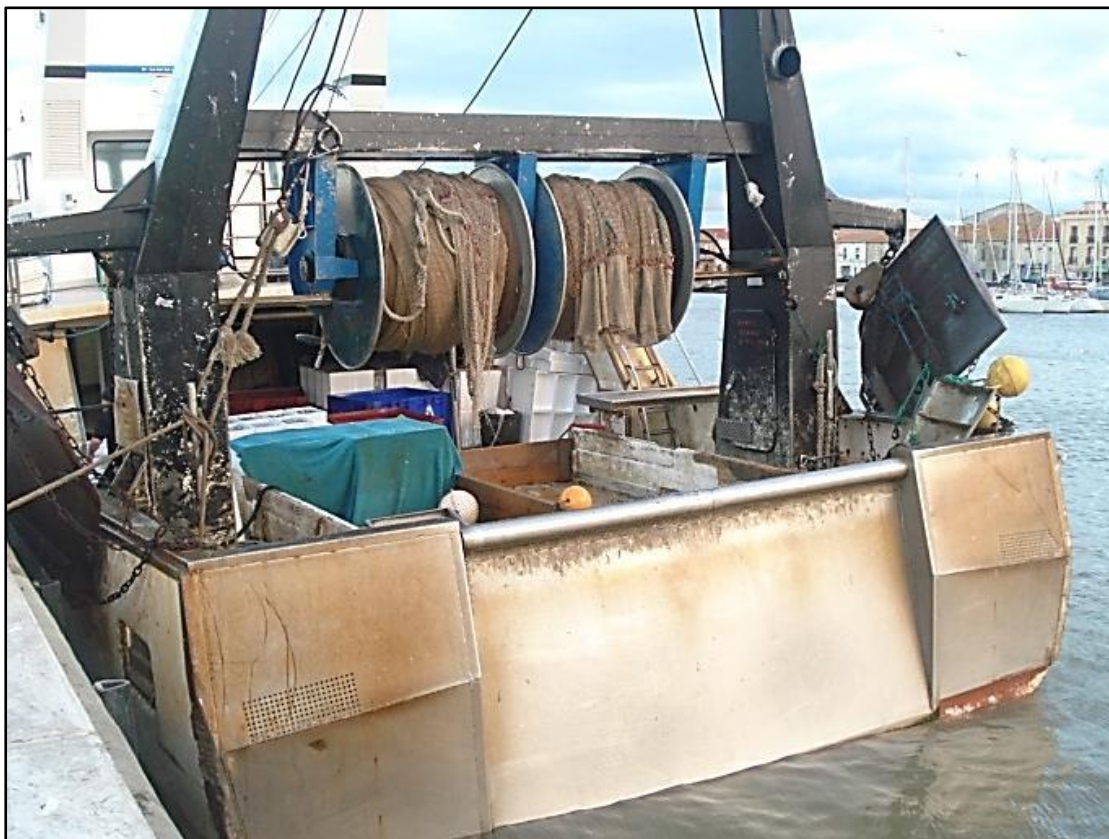
Vue arrière du *RAYMOND ÉLISE IV*
