Rapport d'enquête simplifié

**INCENDIE ET NAUFRAGE DU NAVIRE DE PÊCHE
REGARDE AILLEURS, LE 11 SEPTEMBRE 2014 EN BAIE DE SEINE**

Bureau d'enquêtes sur les événements de mer

Rapport publié : mai 2015

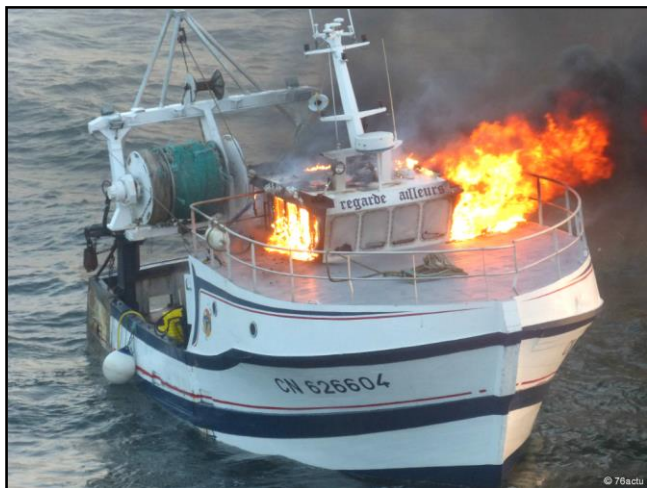
Les 2 autres extincteurs du bord sont vidés depuis l'entrée de la machine, sans résultat. Les membres d'équipage tentent d'obstruer les grilles de ventilation, situées sur le pont principal sur l'arrière des superstructures, avec les tapes mobiles situées à proximité. Les tôles sont trop chaudes pour être manipulées.

Le feu se propage rapidement.

Le feu a démarré dans les instants qui ont suivi la mise en service de la pompe hydraulique ; les causes de l'incendie sont très probablement dues à une fuite de liquide hydraulique venant du flexible souple (dont la dernière date de remplacement est inconnue) qui traverse la machine de l'avant à l'arrière et d'une projection sur la turbo-soufflante.

- 4 - [2015-E-061](#) : L'obturation des bouches de ventilation du compartiment machine par des tapes sur charnières serait plus sûre que par des tapes amovibles.
