**INCENDIE D'UN PALIER DE LIGNE D'ARBRE
A BORD DU TRANSBORDEUR SAINT-TUDY
LORS DU TRANSIT LORIENT-GROIX
LE 25 NOVEMBRE 2012**

Bureau d'enquêtes sur les événements de mer

Rapport publié : avril 2013

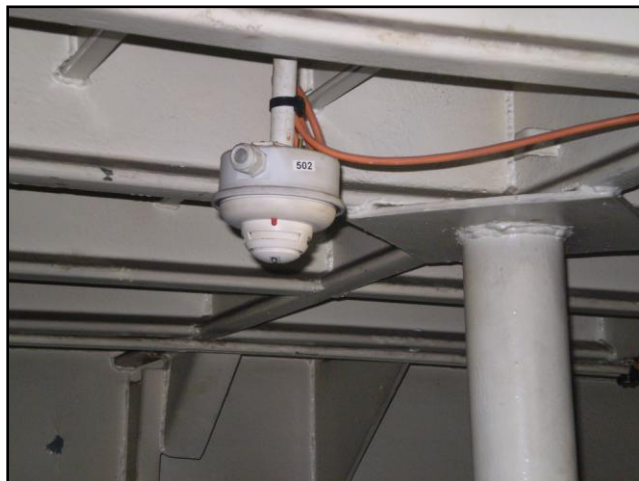
À **12h50**, alors que le navire arrive à proximité de la bouée Speebrecker à l'entrée du port de Groix, l'alarme incendie du local Aquamaster se déclenche.

Détecteur incendie du local Aquamaster

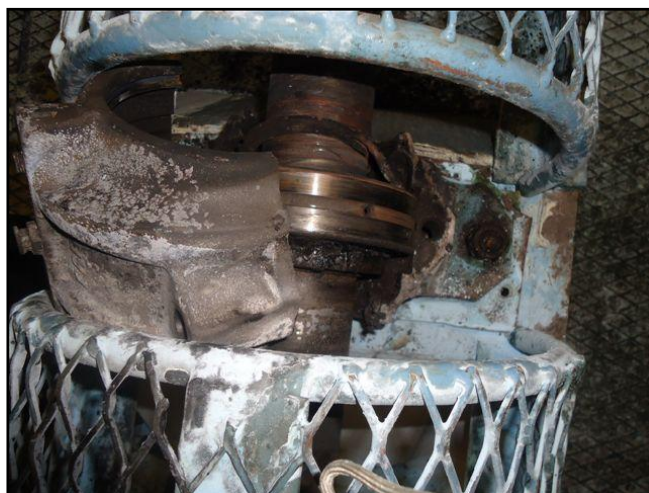
À **14h05**, le capitaine et le chef mécanicien descendent dans le local. Ils constatent que seul le palier n° 9 du dernier tronçon de la ligne d'arbre tribord, est détérioré.

Palier n° 9, dernier tronçon de l'arbre tribord.

Leurs conclusions identifient un échauffement anormal d'un ou plusieurs roulements du palier incriminé ayant pour origines, séparées ou combinées un manque de graisse, un défaut de fabrication du roulement ou un effort anormal sur le tronçon de la ligne d'arbre.

La direction technique de l'armement a immédiatement demandé au chantier de lui fournir une documentation technique indiquant la fréquence des graissages, les quantités et la température maximale autorisée sur les paliers.

De plus, un système de surveillance des températures à distance de chaque palier avec une alarme et un écran installés dans le PC machine est en cours d'installation.
