Rapport d'enquête simplifié

**ÉCHOUEMENT DU NAVIRE À PASSAGERS *SAINTE SIFFREIN*
SURVENU LE 23 OCTOBRE 2012 LORS DE L'ACCOSTAGE
À L'ÎLE SAINT-HONORAT**

Bureau d'enquêtes sur les événements de mer

Rapport publié : novembre 2013

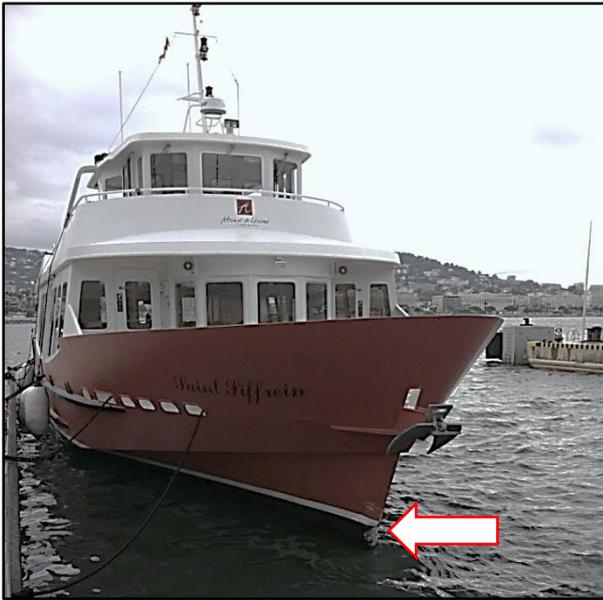
Le SAINT SIFFREIN à quai à Cannes.

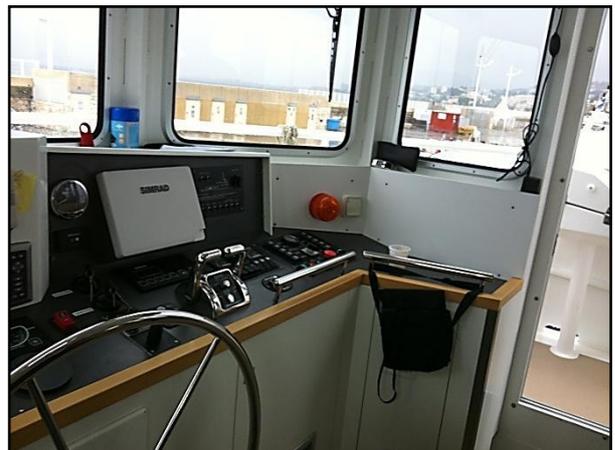
La commande du gouvernail est hydraulique, au moyen de la barre à roue, ou électrique au moyen des « tillers » situés dans la timonerie et sur les consoles des ailerons.

Vue de la timonerie

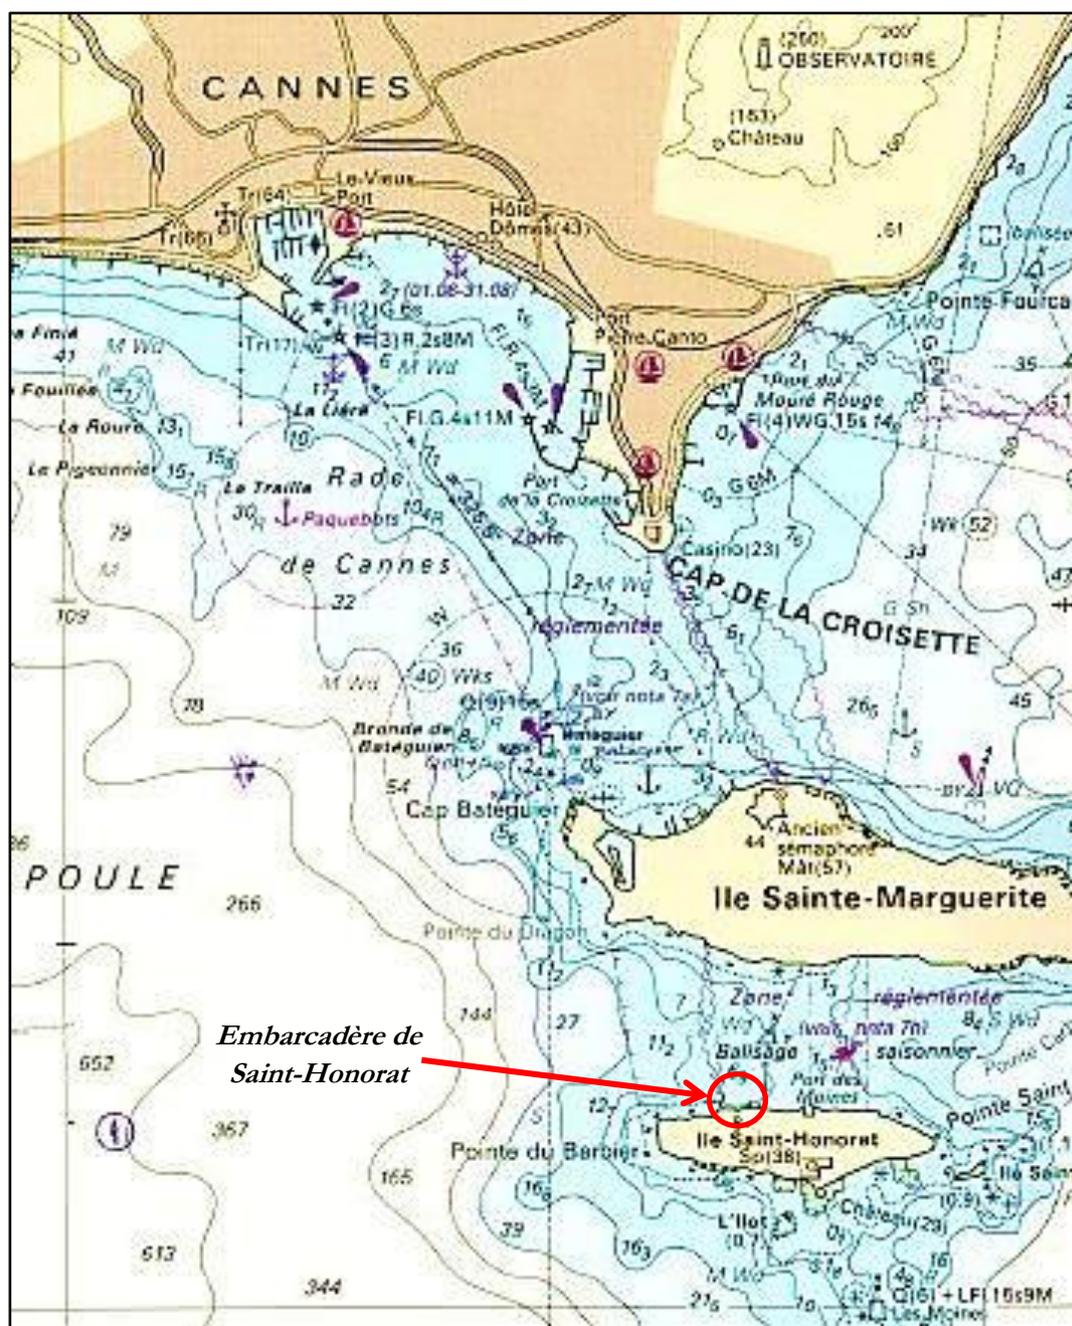
Vers **14h25**, lors de l'approche de l'appontement de l'île, par l'ouest (l'accostage est prévu tribord à quai), la situation est la suivante : l'embrayage des moteurs est sur la position neutre et le navire court sur son erre à moins de 100 mètres du quai. Sa vitesse est de l'ordre de 4 nœuds.

Le navire entre violemment en collision avec des rochers à une vitesse estimée entre 3 et 4 nœuds. Il reste échoué par l'avant.

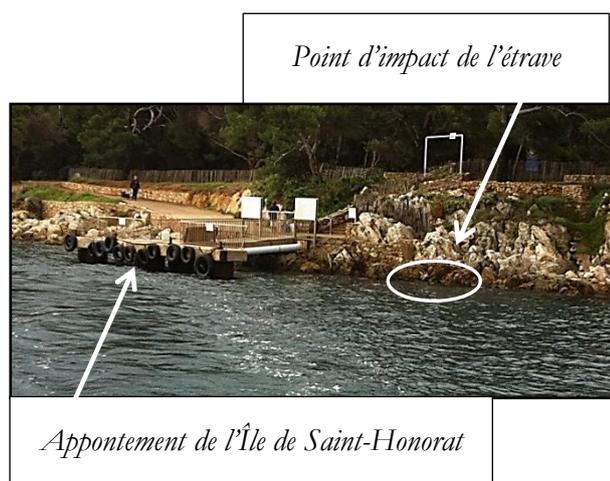
Le capitaine transfère alors la commande de la machine sur l'aileron tribord. Le témoin lumineux sur la console atteste que cette commande est effective.

Elle met les moteurs en marche avant pour accélérer la giration (coup de fouet), mais cette commande ne fonctionne pas. Elle tente alors sans succès de battre en arrière et met la barre toute à gauche en utilisant le « tiller » de l'aileron.

Les commandes de la machine, transférées sur les ailerons de passerelle, sont essayées largement à l'avance pour ménager un temps de réaction suffisant en cas de dysfonctionnement.

2013-E-080 : Un essai du fonctionnement de la commande de la machine lors du transfert de celle-ci sur un aileron aurait permis de déceler le dysfonctionnement de la commande moteur.

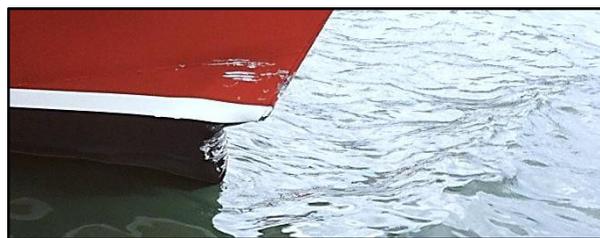
À **17h40**, après une inspection visuelle de la coque et la constatation d'« un enfoncement et d'un arrachement (...) à l'avant en son milieu au niveau de l'étrave, juste au-dessus de la ligne de flottaison », la décision est prise de faire revenir le navire jusqu'au port de Cannes.

Les réparations ont été effectuées à sec dans un chantier local. Elles ont porté essentiellement sur les dommages de la coque.

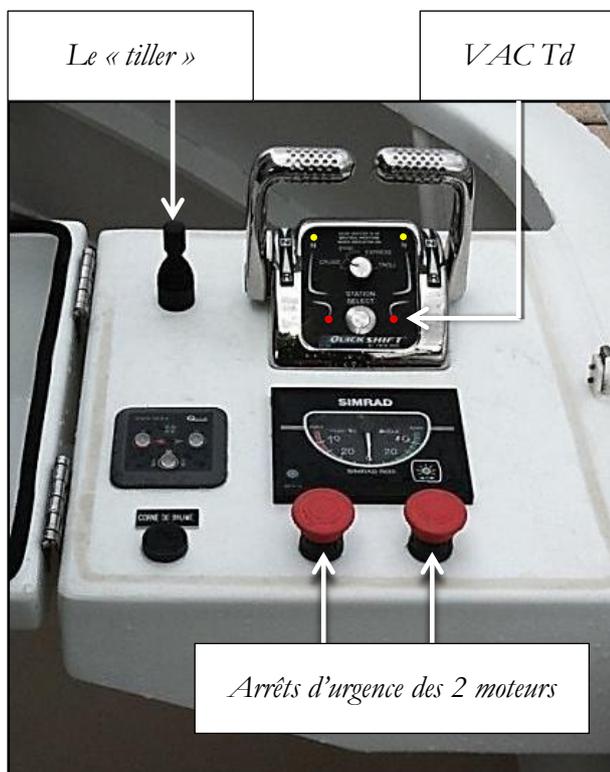
Le capitaine estime qu'il est probable qu'elle ait actionné par inadvertance l'arrêt d'urgence de ce moteur lors du choc.

VAC : voyant d'acquisition de la commande de l'aileron tribord du moteur tribord.

2013-E-081 : Une protection des boutons de commandes de l'arrêt d'urgence des moteurs serait utile afin d'éviter de les actionner par inadvertance.
