Rapport d'enquête simplifié

**COLLISION ENTRE LE *SALVATORE CAFIERO*
ET LE *NAUSICAA* LE 22 AVRIL 2012
À L'ENTRÉE OUEST DE LA MANCHE**

Bureau d'enquêtes sur les événements de mer

Rapport publié : juillet 2013

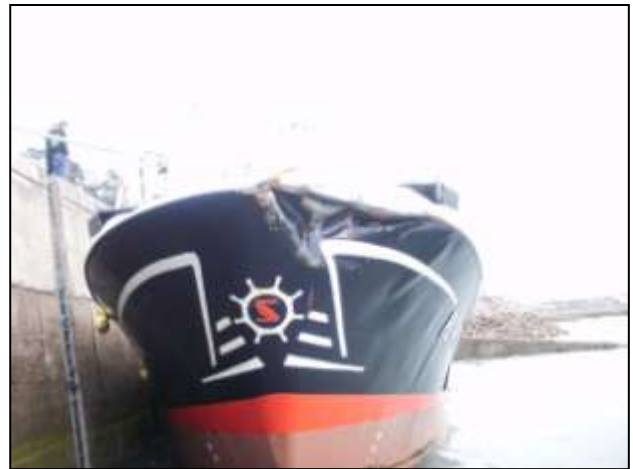
Des déformations sont constatées sur et sous le pont au niveau de l'étrave, qui ne mettent pas en cause la flottabilité du *NAUSICAA*.

Les réparations des dommages du *NAUSICAA* ont été faites à Saint Malo et ont duré 8 jours.

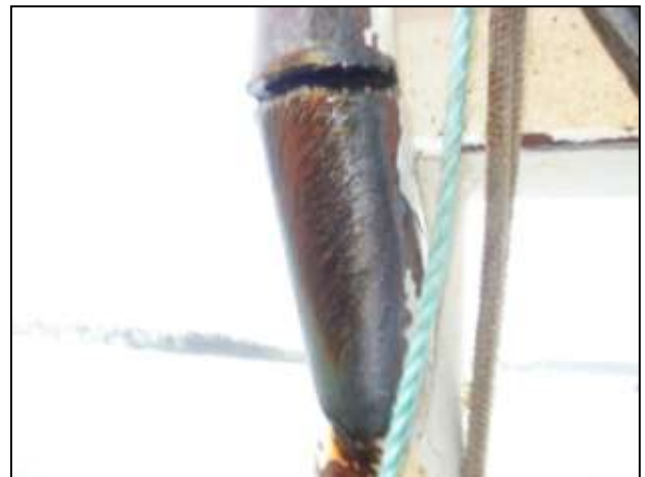
Un montant du portique bâbord est brisé au niveau d'une soudure.
