Rapport d'investigation préliminaire

# ***SQUALE***

Bureau d'enquêtes sur les événements de mer

# CHAVIRAGE DU NAVIRE DE PÊCHE *SQUALE* SURVENU LE 31 AOÛT 2011 DANS LE PERTUIS DE MAUMUSSON

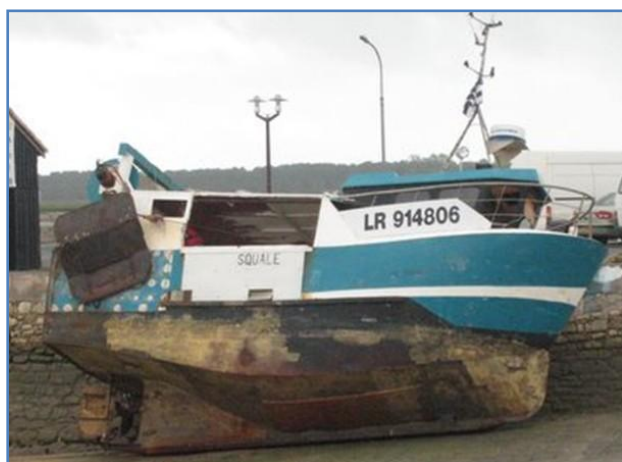
Le *SQUALE* à Marennes le 12 septembre 2011
