Rapport d'enquête simplifié

**NAUFRAGE PAR VOIE D'EAU DU CHALUTIER *ST HUBERT II*
LE 1^{ER} OCTOBRE 2013 AU LARGE DE L'ÎLE DE RÉ**

Bureau d'enquêtes sur les événements de mer

Rapport publié : mars 2014

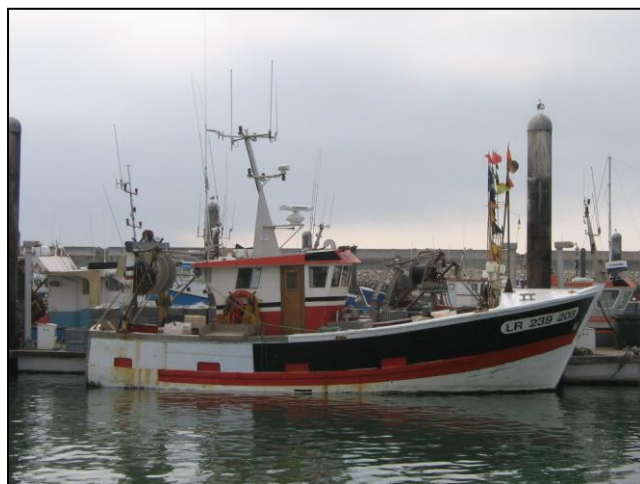
LE NAVIRE

Le *ST HUBERT II* est un chalutier coque en bois, construit en 1974, immatriculé 239208 à La Rochelle.

Ce navire a bénéficié d'une rénovation des superstructures en 2000 et de la coque en 2007.

Si la ligne d'arbre ainsi que le presse étoupe ont été changés en septembre 2012, la réalisation des prescriptions de la visite spéciale de la coque en juin 2012 n'a pas pu être vérifiée :

- « Contrôler l'état de la deuxième varangue à bâbord (local barre) ;

- Refaire le joint de calfatage au-dessus de l'échappement humide ;
- Revoir la planche de soufflage bordé arrière bâbord ;
- Refaire les deux joints sur bordé de fond au droit de l'étambot (cavitation) ;
- Remplacer la crapaudine au droit du safran ;
- Refaire le joint de calfatage au droit du bouchain tribord. »
