Rapport d'investigation préliminaire

Bureau d'enquêtes sur les événements de mer

NAUFRAGE DU CHALUTIER *TERRE NEUVE*

SURVENU LE 26 JUILLET 2011

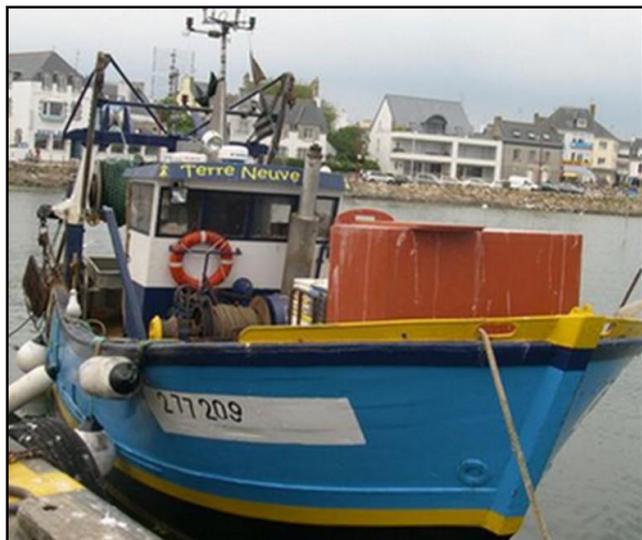
Le navire de pêche *TERRE NEUVE*, construit en 1974, est immatriculé à Saint-Brieuc. C'est un navire en bois, initialement exploité comme palan-grier dans les pertuis et plateaux rochelais. En 1978, il est mis en place un portique pour la pêche arrière au chalut.
