Rapport d'enquête simplifié

**CHAVIRAGE DU FILEYEUR-CASEYEUR *TORIG RU 2*
LE 21 MARS 2014 AUX ABORDS DE L'ÎLE DE GROIX**

Bureau d'enquêtes sur les événements de mer

Rapport publié : août 2014

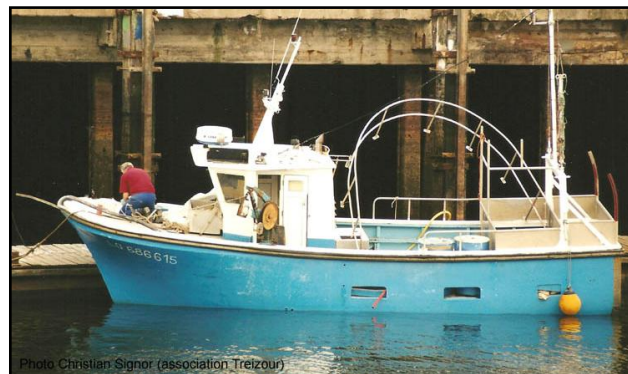
Navire pendant les travaux pour la mise en place du taud sur le pont arrière.

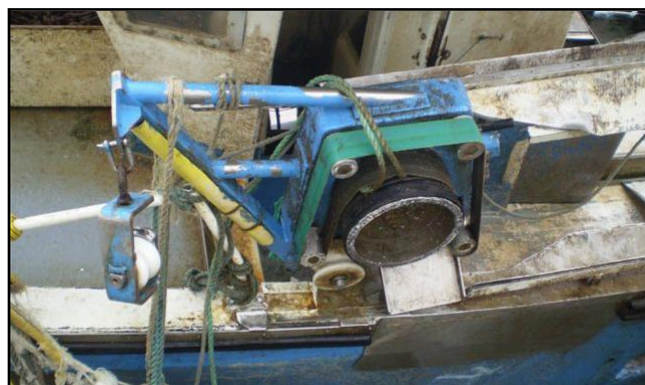
Le moteur s'arrête quelques secondes plus tard, puis le navire chavire. Le patron ne peut accéder à la timonerie pour lancer l'alerte et ne parvient pas à couper l'orin de la filière bloqué dans le vire-casier.

Après renflouement, vue de l'orin pris dans le vire casiers.

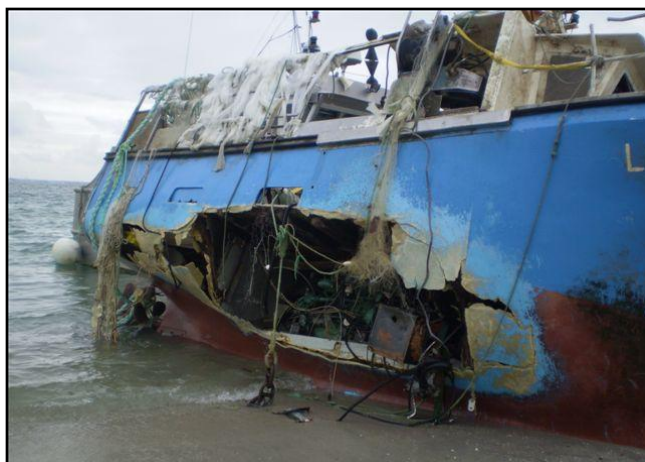
État du navire échoué après l'opération de renflouement.

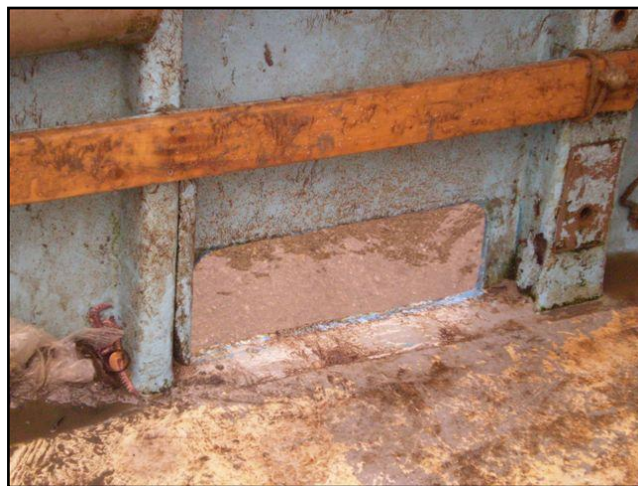
Les sabords de décharge à guillotine, fermés supprimant l'évacuation de l'eau de mer, ont provoqué une carène liquide sur le pont arrière.

Sabord de décharge à guillotine fermé.

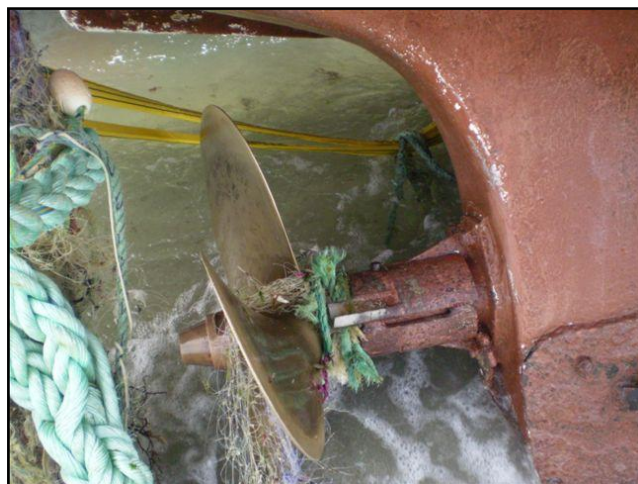
Par ailleurs, l'orin de la filière s'est pris dans l'hélice avant que le coupe-orin fasse son office.

Orin de la filière des casiers pris dans le coupe-orin de l'hélice.
