Rapport d'investigation préliminaire

# ***TREC'HER***

Bureau d'enquêtes sur les événements de mer

# ÉCHOUEMENT DU NAVIRE DE PÊCHE *TREC'HER* SUR L'ÎLE DE BATZ LE 29 FÉVRIER 2012

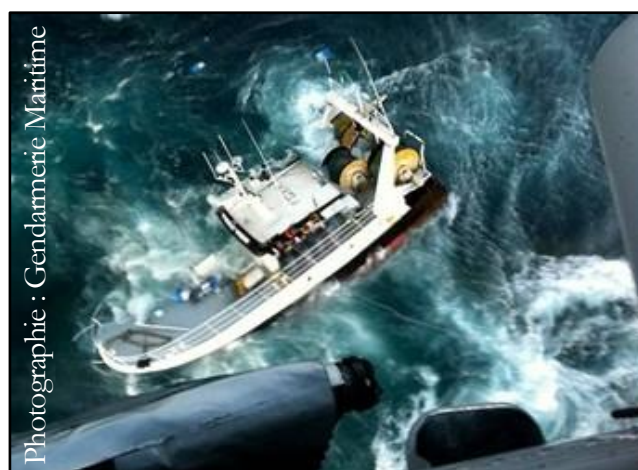
À 08h05, l'hélicoptère commence l'évacuation.

À 08h19, l'équipage se trouve en sécurité à bord de l'hélicoptère.

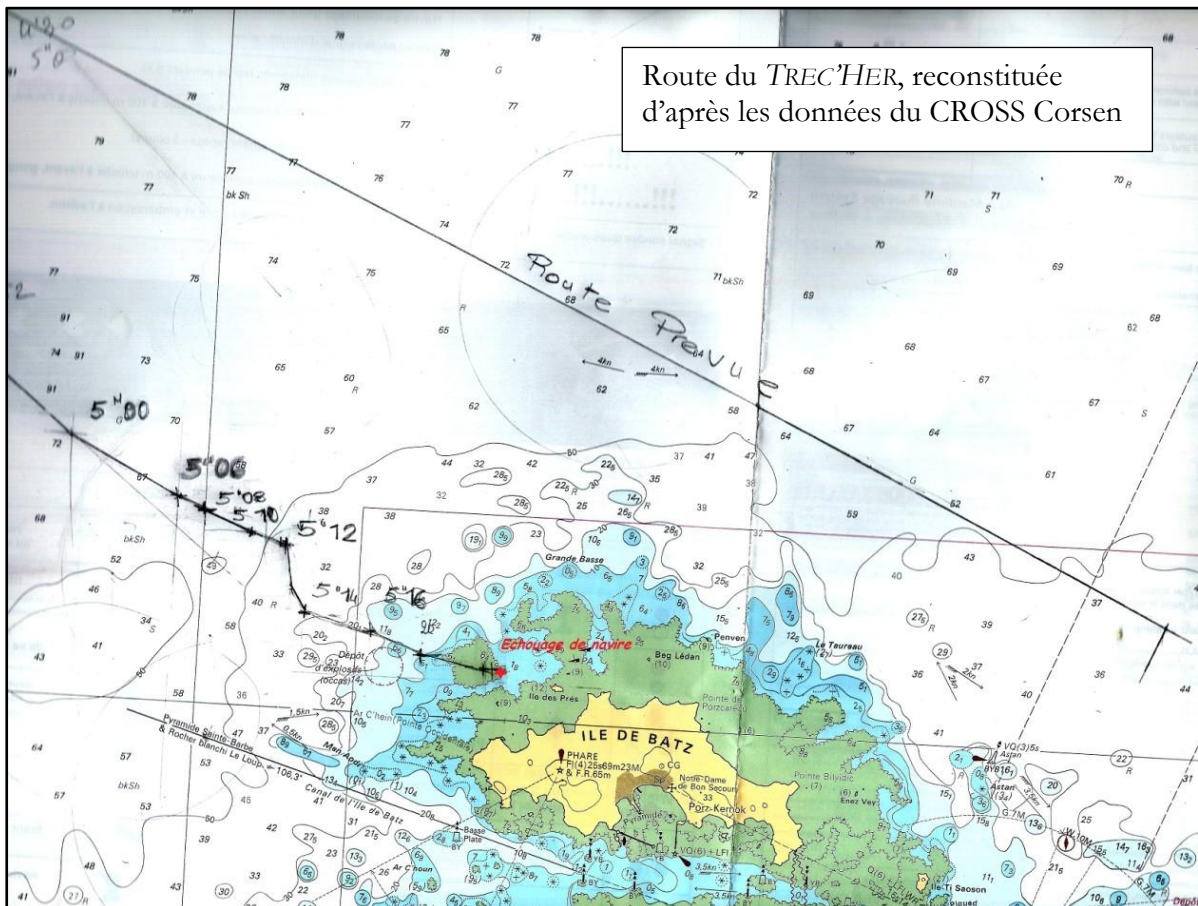
L'entrée au port de Roscoff était programmée par l'est, avec un atterrissage sur la bouée Astan. Cette arrivée était prévue vers 07h00. Or, le navire a dévié de sa route vers le sud.

À 05h00, le matelot de quart a procédé à un changement de cap au 113.

À 05h12, il vient brusquement au sud.

Deux minutes plus tard, il reprend un cap au 105 jusqu'à l'échouement du navire.

- Le matelot de quart doit avoir la qualification réglementaire.
- Le patron doit prendre des dispositions pour sécuriser l'atterrissage.
