Rapport d'enquête technique

***ADJA NDOUMBE III***  
***MN EIDER***

Bureau d'enquêtes sur les événements de mer

## **ABORDAGE**

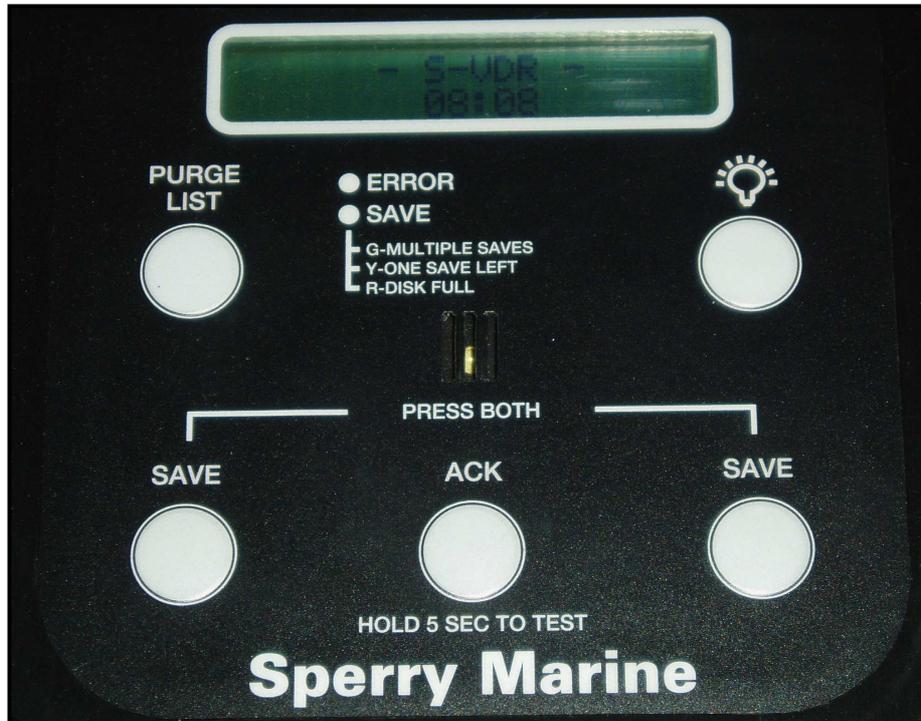
Ce matériel est interfacé avec l'ARPA, l'AIS, le sondeur et le GPS (position, route et vitesse). Les données enregistrées sont automatiquement conservées 12 heures, sauf sauvegarde intermédiaire par un opérateur. L'unité centrale (DAU: *Data Acquisition Unit*) est située sur la console bâbord arrière et le boîtier de sauvegarde (photo ci-dessous) sur la console bâbord AV.

Or, on ne trouve aucun enregistrement suite à la sauvegarde effectuée le 29 juin à 08h00, jour de l'accident. En revanche, deux sauvegardes, l'une datée du 11 juin, l'autre du 13 juillet, sont en mémoire, mais sans enregistrement du radar. A noter que le système n'autorise que quatre sauvegardes successives.

La sauvegarde a été effectuée par le commandant après que le MRCC Dakar a donné liberté de manœuvre à l'*EIDER*, soit hors situation d'urgence et suivant la procédure constructeur: appui d'une durée au moins égale à 3 secondes sur les deux boutons de sauvegarde et apparition du message « SAVE » sur l'écran de contrôle. Il n'y a cependant pas de trace d'enregistrement des données de l'événement. L'absence d'image radar sur deux enregistrements indépendants de l'événement, et ayant laissé une trace, tend à prouver que la configuration du S-VDR présentait un défaut.

- Dans le cadre des procédures ISM, la compagnie a engagé son processus de retour d'expérience, applicable à l'ensemble de la flotte.
- Le S-VDR a été reconfiguré par un technicien le 24 juillet à La Pallice.

- Une vérification régulière du bon fonctionnement du matériel.

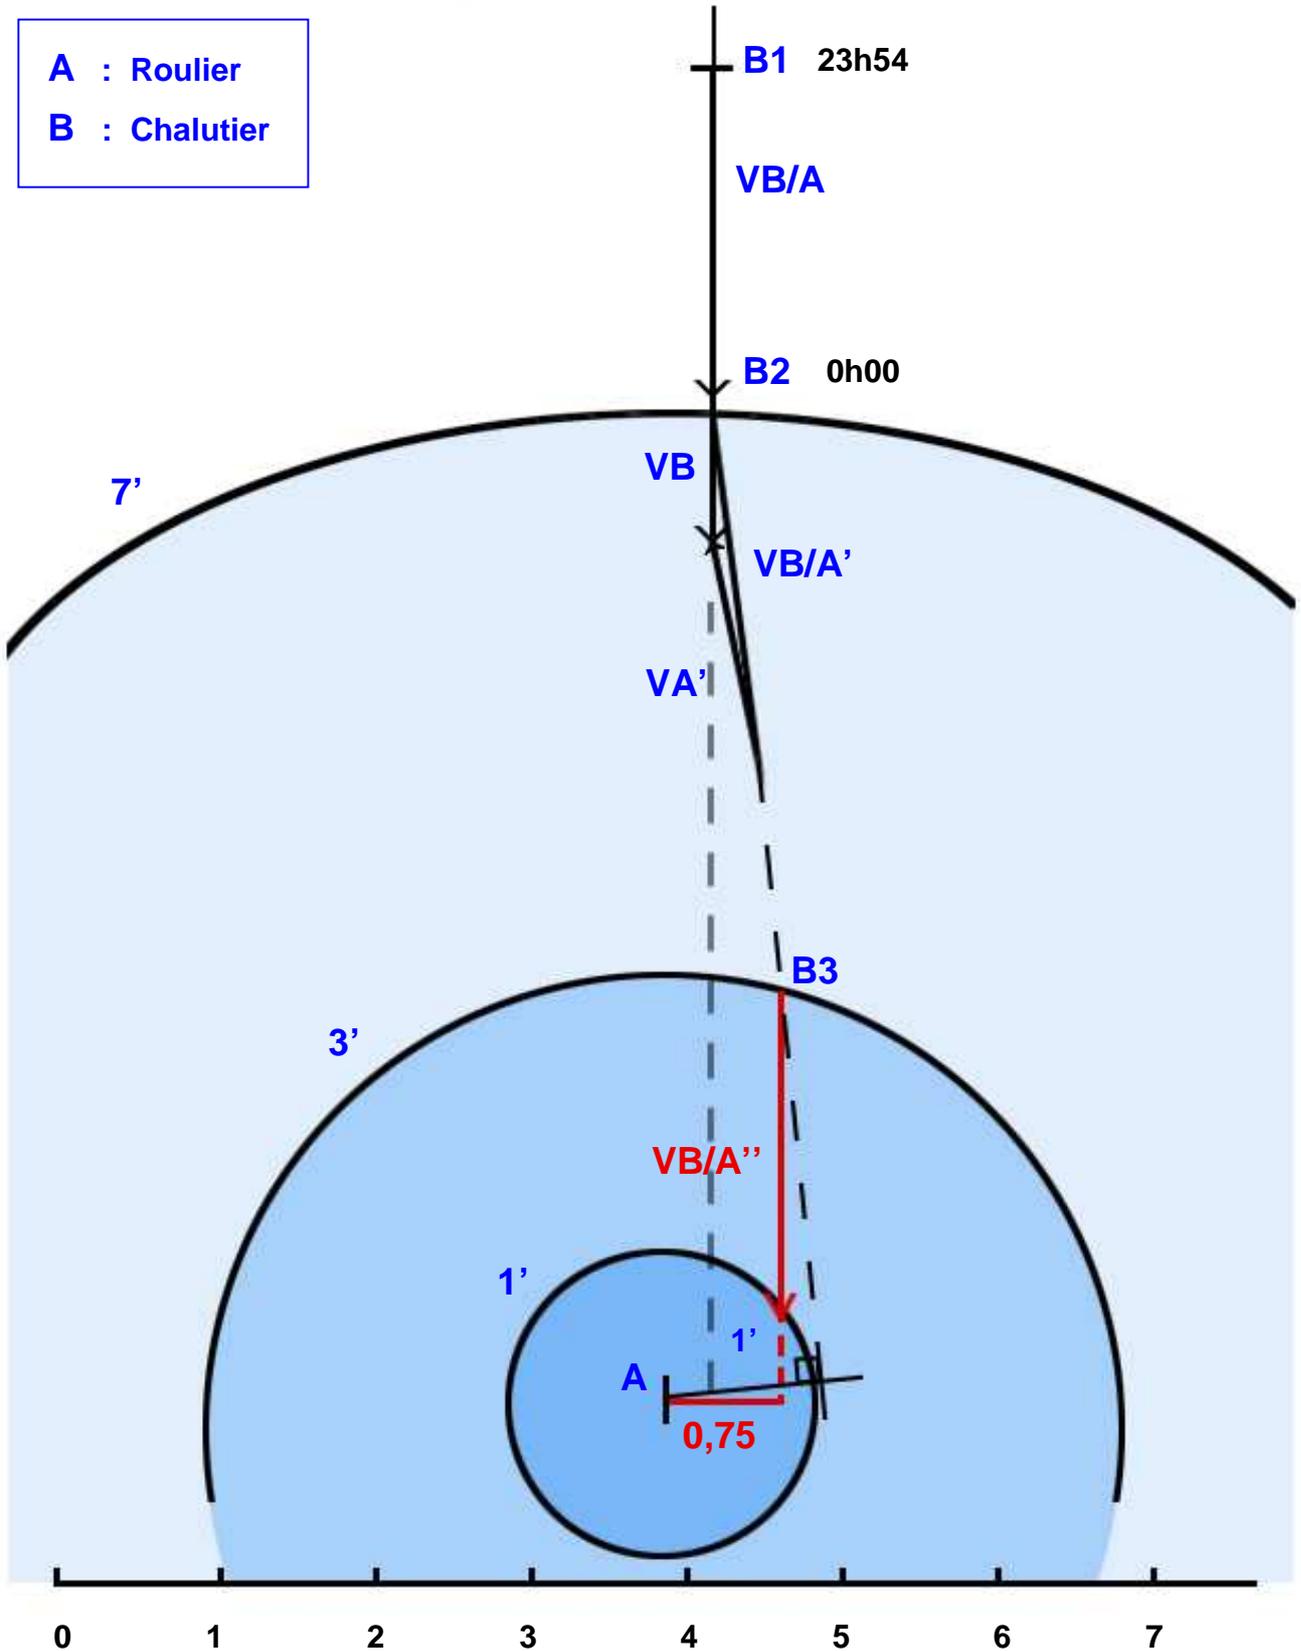
**MN EIDER : Reconstitution du pointage radar**  
(cf. Reconstitution §5)

Cf. en annexe C le schéma de pointage radar en mouvement relatif, reconstitué à partir des éléments de la chronologie, mais sans les données S-VDR ; la cohérence heures – distances n'est pas absolue car les durées des évolutions de l'*EIDER* ne peuvent être représentées. Le schéma, bien que devant être considéré avec réserves, fait cependant apparaître que l'*EIDER* ne peut pas conserver un CPA de 1' lorsqu'il revient au cap 360°:

Le retour un peu hâtif de l'*EIDER* à son cap initial, alors qu'il est à environ 3 milles de l'*ADJA NDOUMBE III*, permettait de maintenir un CPA de 0,75 mille, distance à laquelle les deux navires se seraient croisés 7 à 8 minutes plus tard. Mais ce changement de cap de l'*EIDER* sur la droite a inquiété le second patron du navire de pêche.

La décision du 2<sup>ème</sup> lieutenant de l'*EIDER* de revenir à son cap, alors que l'*ADJA NDOUMBE III* n'est pas encore « clair » sur son travers tribord, peut donc être considérée comme étant le **facteur déterminant** de la collision.
