Rapport d'enquête technique

NAUFRAGE

DU CHALUTIER / COQUILLIER

**SURVENU LE 2 MARS 2009
AU LARGE DE BREHAT**

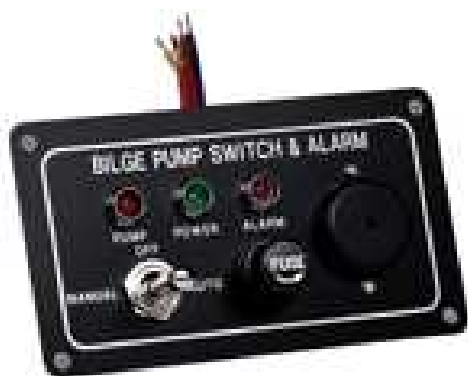
Boîtier de commande de pompe de cale à 3 positions :

L'assèchement du compartiment moteur peut se faire d'une part avec une pompe attelée au moteur principal, et d'autre part avec une pompe électrique associée à un dispositif de surveillance de montée d'eau dans le compartiment moteur. A noter que ce dispositif est un modèle généralement commercialisé pour la plaisance. Il commande le déclenchement d'une alarme et le démarrage de la pompe électrique. L'enquête n'a pas permis de déterminer avec certitude le modèle installé à bord de l'*ANALUNA*. C'est donc à titre indicatif que le modèle ci-dessous est présenté dans les termes même du catalogue de vente.

En effet, l'alarme de cale, d'un type généralement installé sur les navires de plaisance et les petits navires de pêche, avait un capteur dont la position très basse dans la cale entraînait des déclenchements intempestifs. Face à cette situation, le patron avait pris le parti d'isoler systématiquement cette alarme à la mer.

L'arrêt du système est donc un autre **facteur conjoncturel déterminant** du sinistre.

- de s'assurer de la mise en place effective de dispositifs fiables et homologués de détection d'invasion, conformément à l'évolution de la réglementation ;
- de rendre obligatoire l'installation de commandes à distance de fermeture des prises d'eau ;
- de s'assurer de l'adéquation du titre détenu à la fonction exercée ou de délivrer la dérogation correspondante.

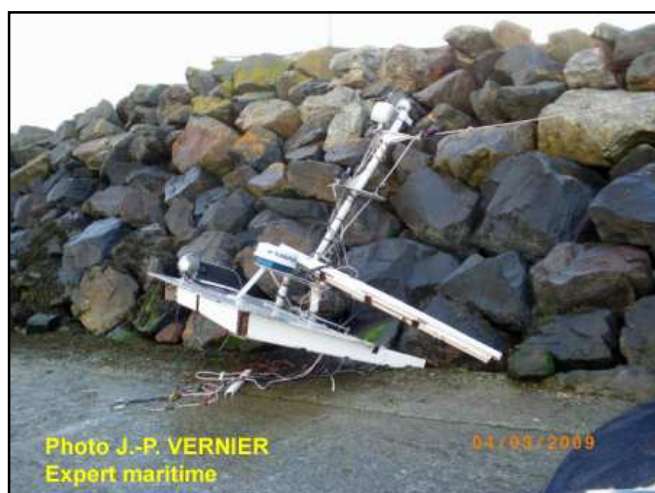
Partie supérieure de la timonerie de l'*ANALUNA*

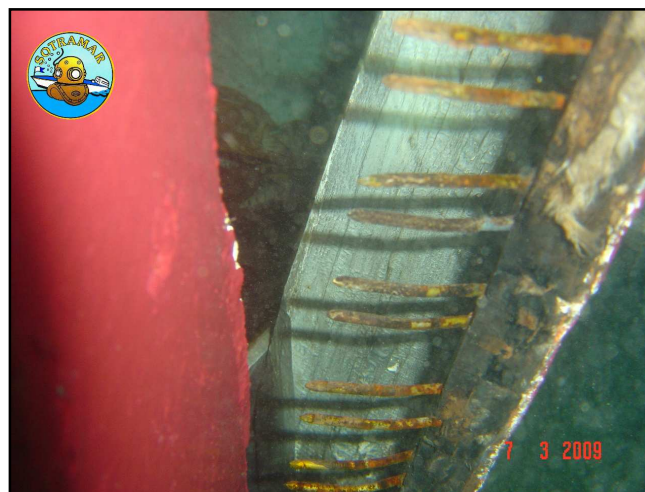
Etrave de l'épave de l'*ANALUNA*
